# 南王安置区幼儿园地块 土壤污染状况调查报告

委托单位：青岛融学教育集团有限公司

编制单位：青岛理工大学

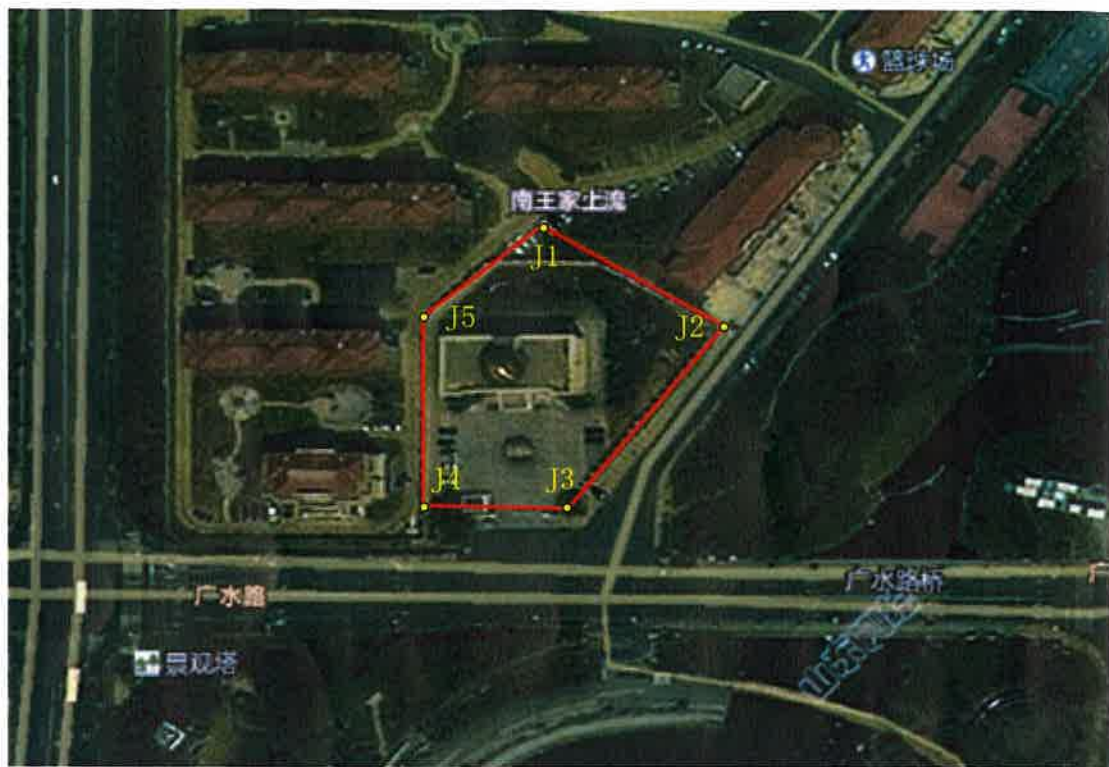
地块勘测定界图

地块勘测定界坐标信息

| 点号 | X | Y |
| J1 | 4006103.197 | 40543214.313 |
| J2 | 4006134.463 | 40543240.995 |
| J3 | 4006104.295 | 40543289.754 |
| J4 | 4006035.988 | 40543247.491 |
| J5 | 4006036.032 | 40543214.313 |

注：坐标系为“大地 2000 坐标系 (CGCS2000)”。

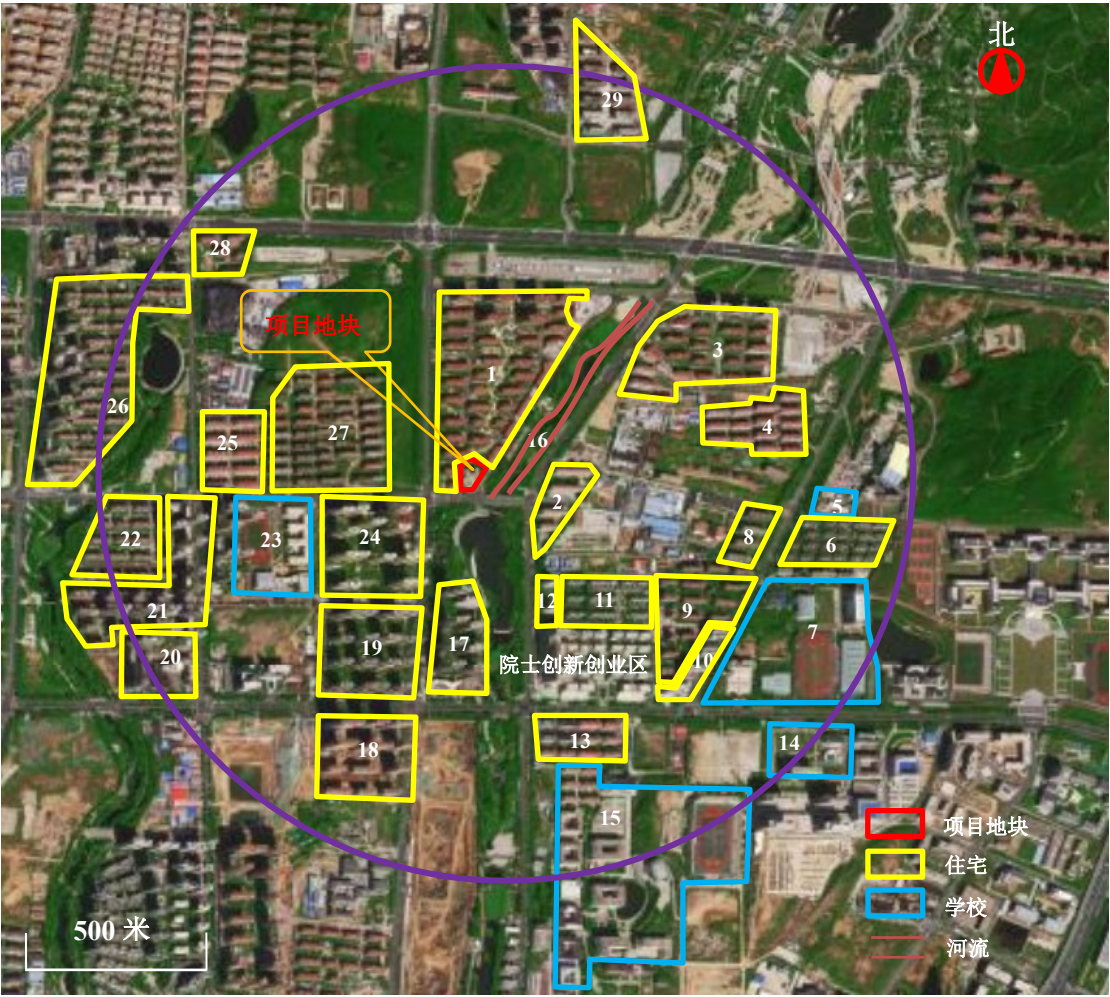
图 3.2-1 调查地块周边 1km 范围内环境敏感目标图（备注：图中敏感点编号与表 3.2-1 相对应）

经查阅地块影像图和现场踏勘可知，项目地块周边存在学校和住宅敏感目标。项目周边敏感目标分布情况见表 3.2-1 及图 3.2-1。

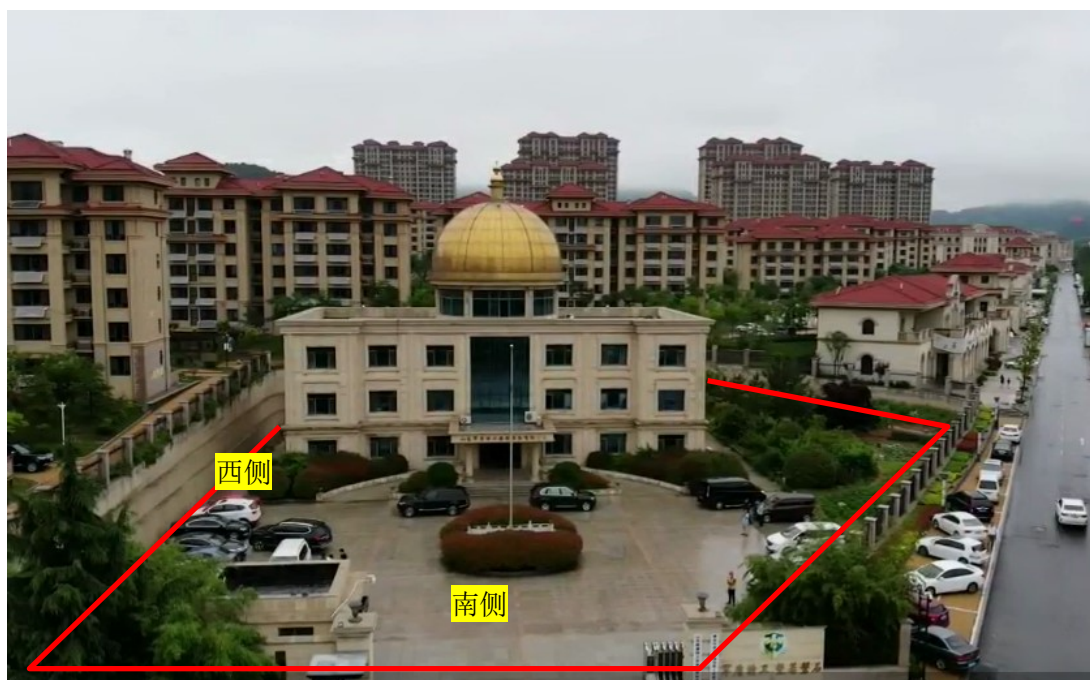
图 3.3-1 现场踏勘工作照片

为调查地块基本情况、初步判断污染来源和污染物类型，对本项目地块进行现场踏勘，具体工作内容包括：

（1）查看地块内是否有可见污染源。若存在可见污染源，记录其位置、污染类型、有无防渗措施，分析有无发生污染的可能。

（2）调查地块内是否有已经被污染的痕迹，如植被损害、异味、地面腐蚀痕迹等。

（3）查看地块内有无建筑垃圾和固体废物的堆积情况。

（4）查看地块内是否遗留地上或地下管线等设施。

（5）查看地块周边相邻区域。查看地块四周相邻企业，包括企业污染物排放源、污染物排放种类等，并分析其是否与调查地块污染存在关联。查看地块附近有无确定的污染地块。观察记录地块周围是否有可能受污染物影响的居民区、学校、医院以及其它公共所等地点。现场踏勘工作照片见图 3.3-1。

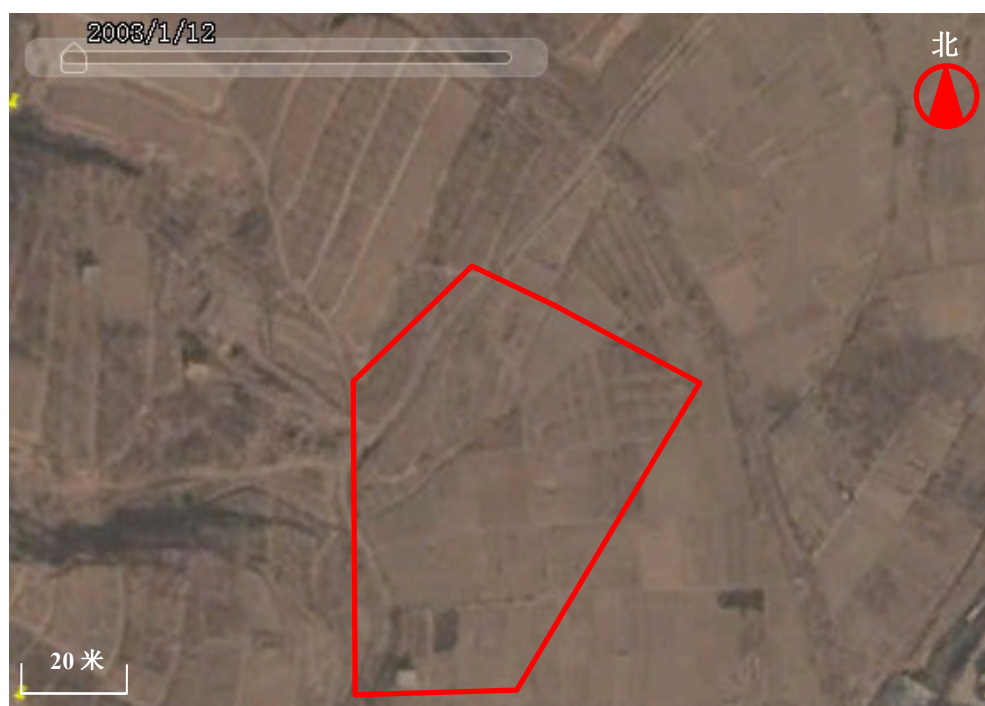
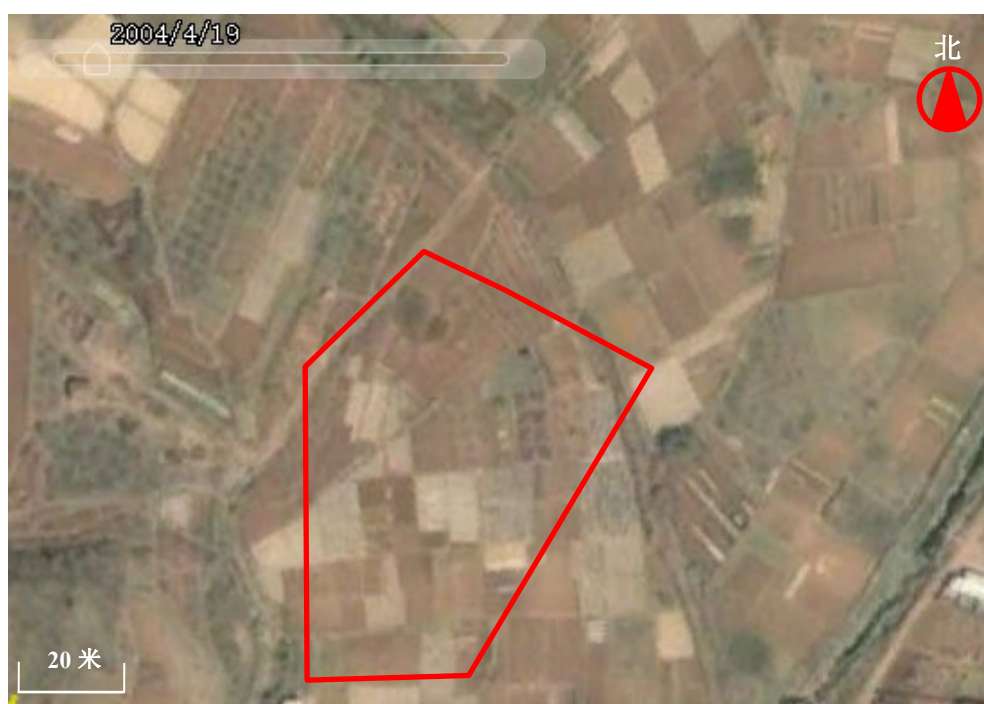
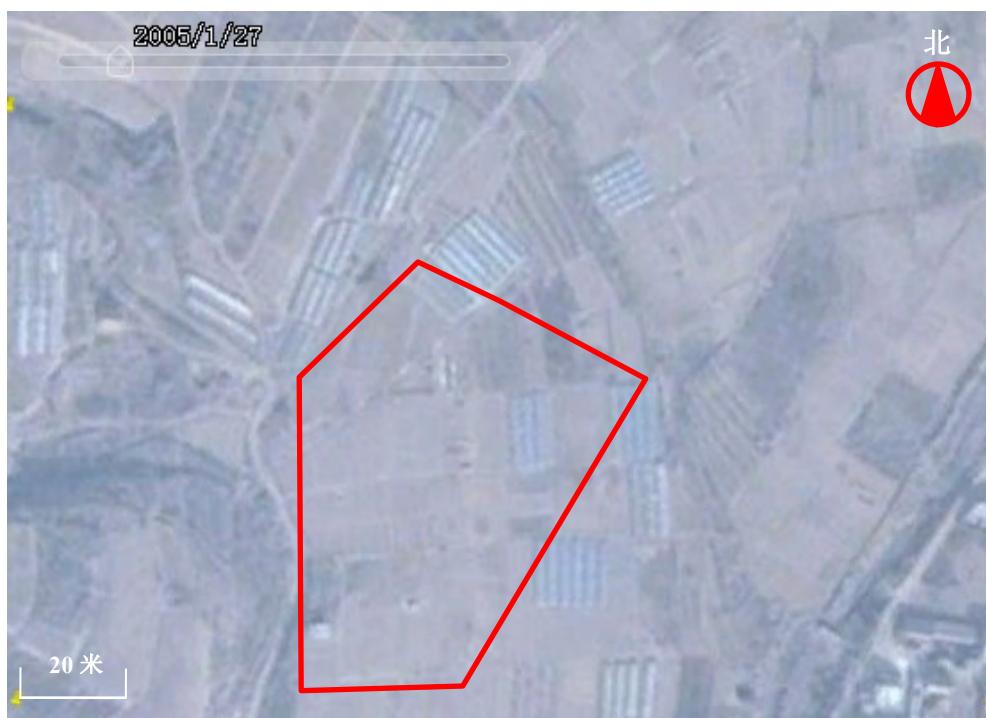
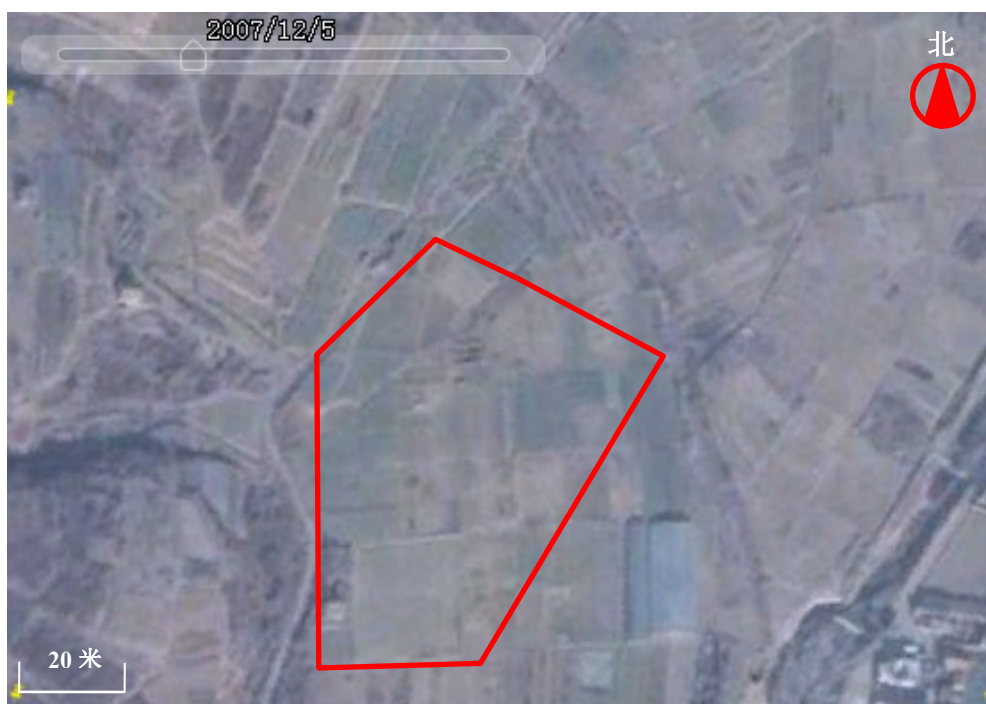
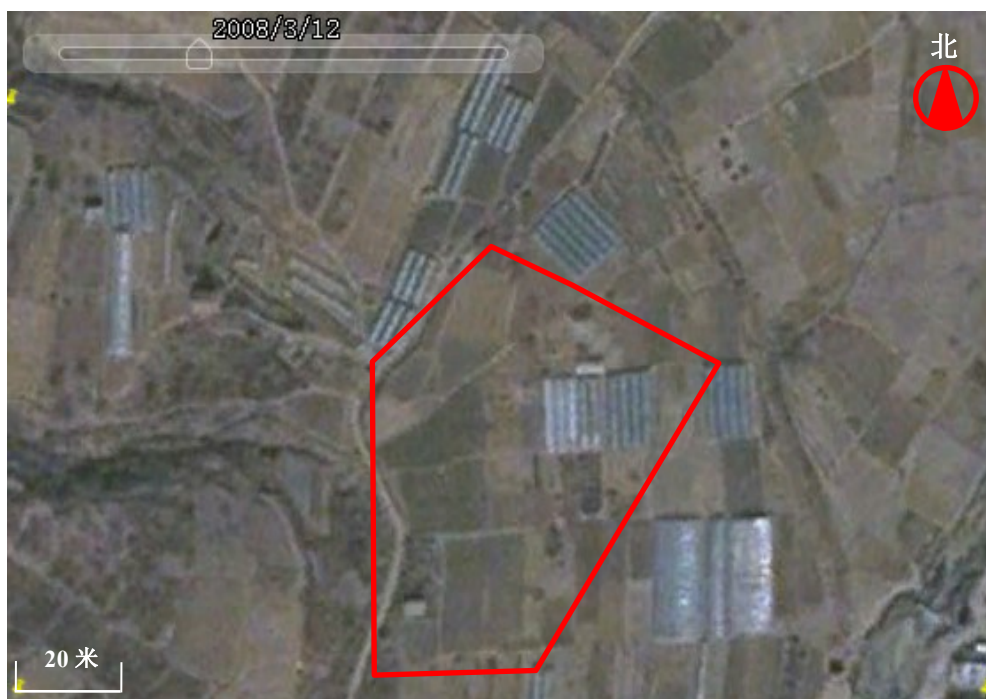
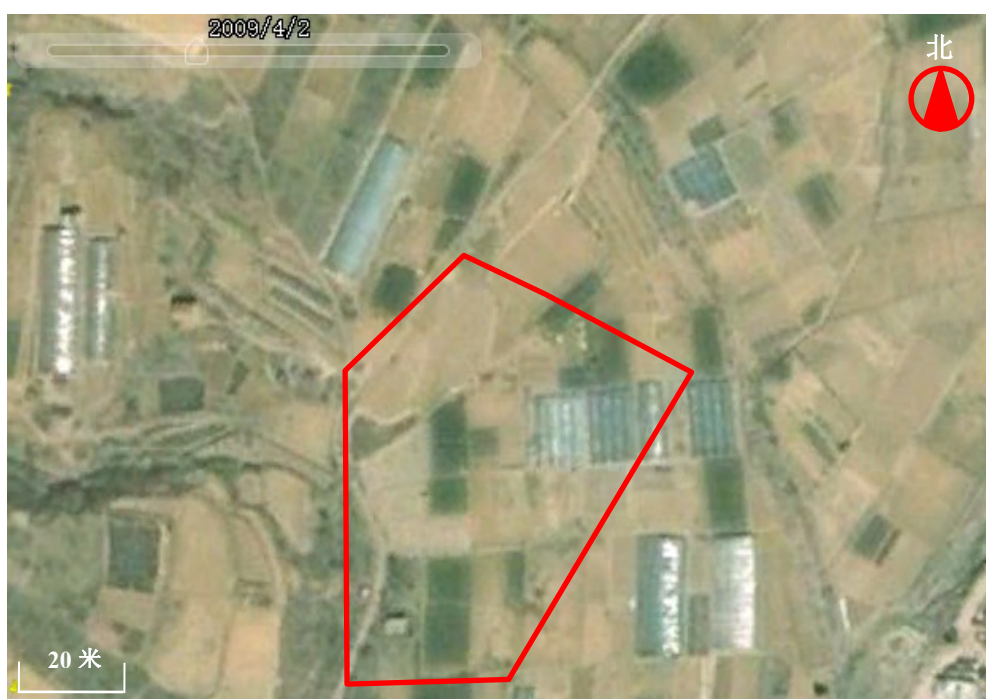
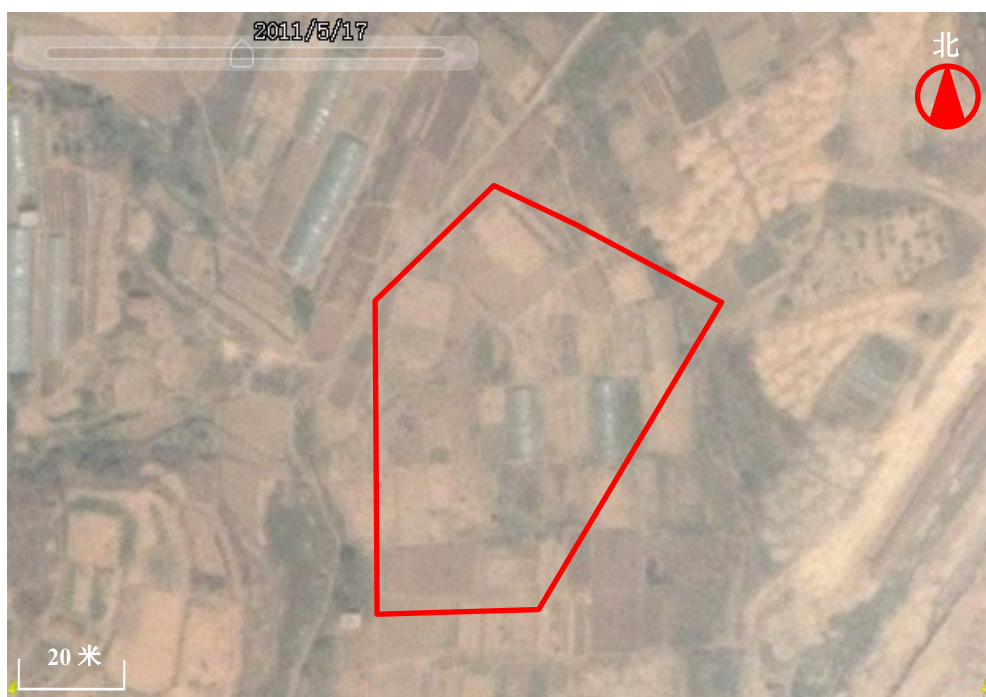
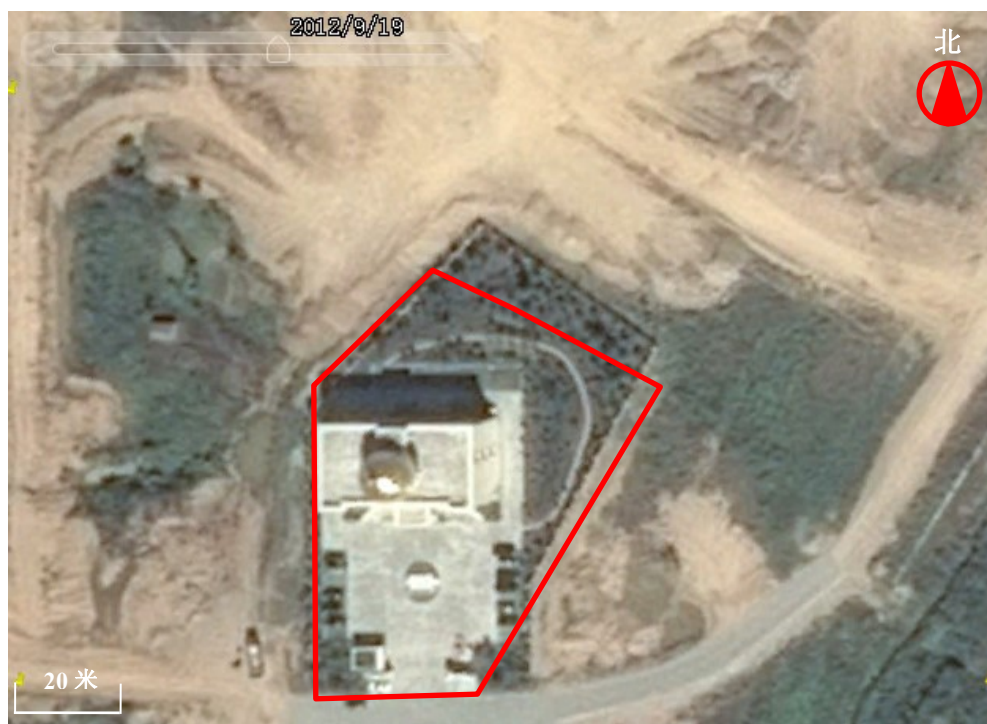
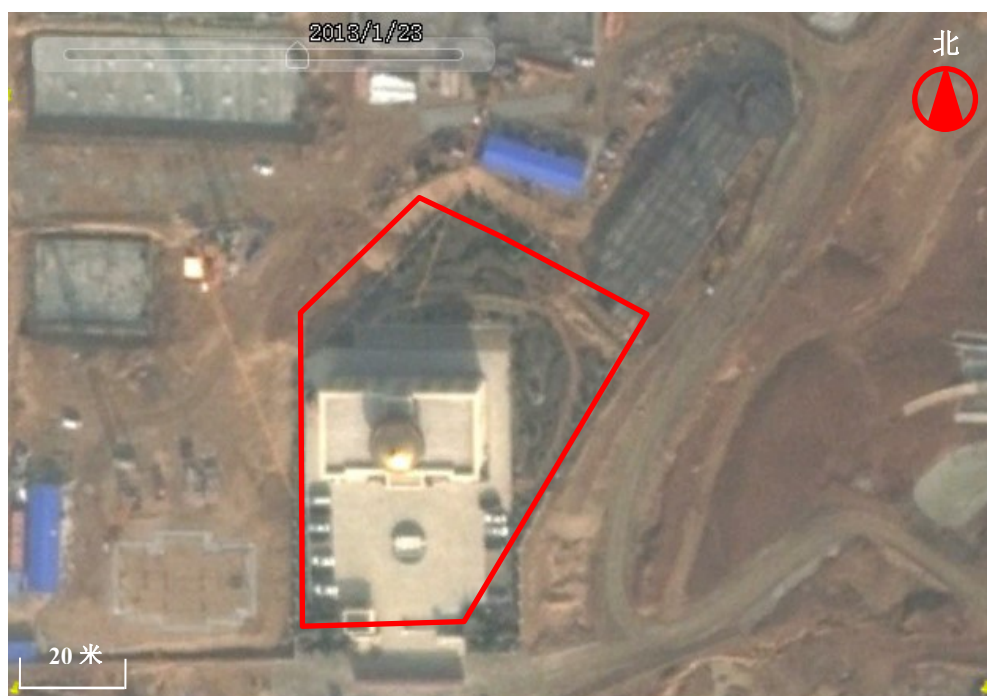
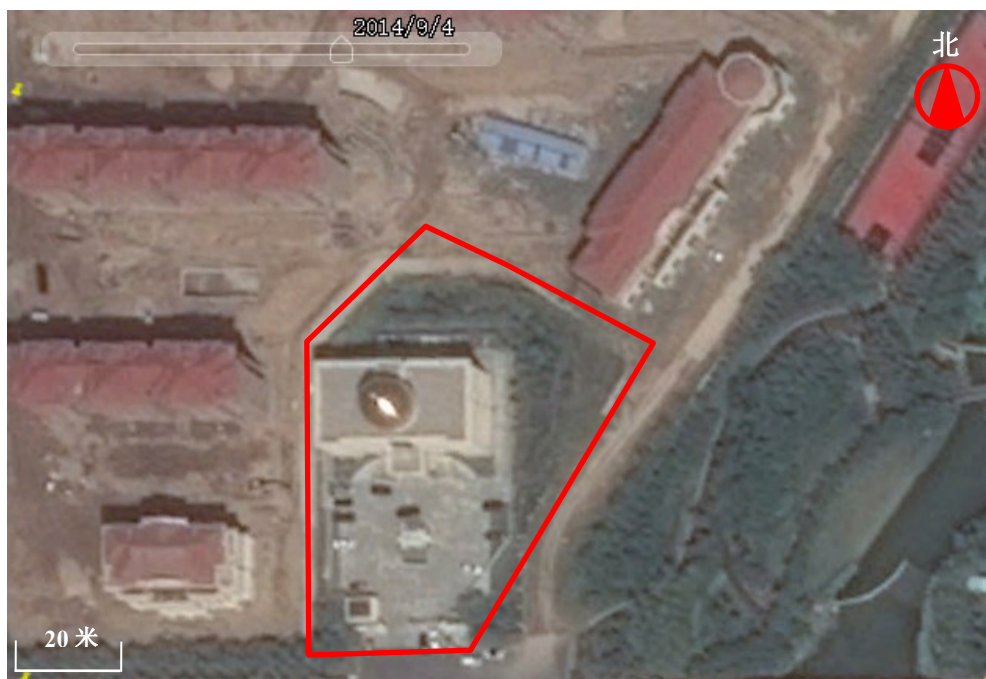
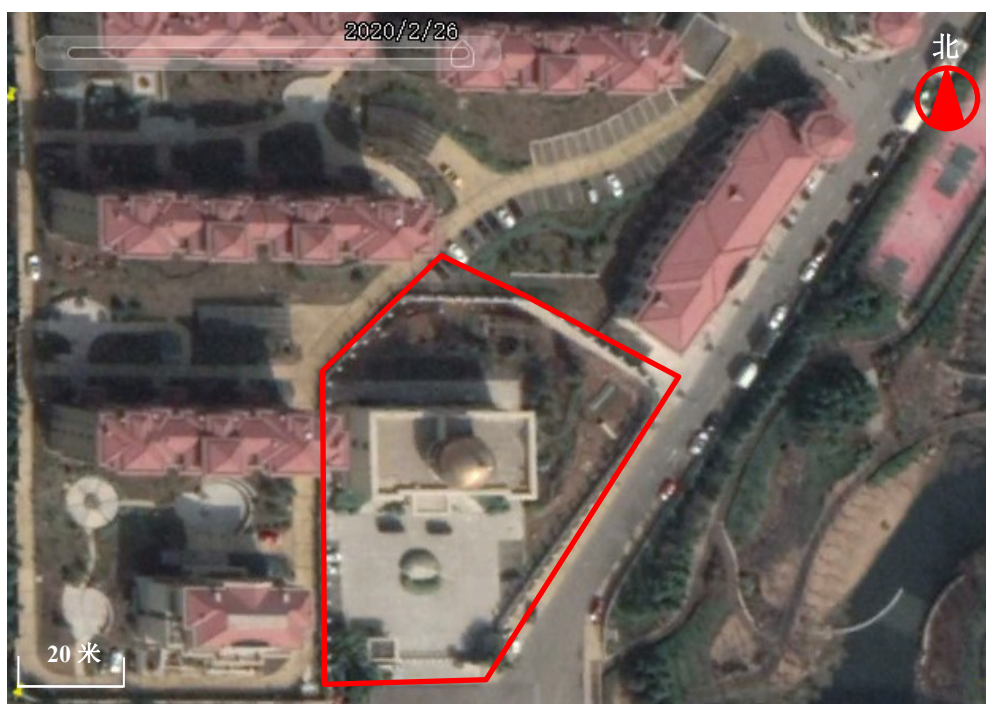
图 3.5-1 场地不同时期历史遥感影像图

2012 年前为农用地，2012 年南王家上流社区居民委员会在用地范围内建设 1 座 3 层（局部 4 层）办公楼和 1 座 1 层门卫室，2012 年至今一直作为办公用房使用，未开展其他类型生产经营活动。

2003 年调查地块为农用地

2004 年调查地块为农用地

2005 年调查地块为农用地

2007 年调查地块为农用地

2008 年调查地块作为农用地

2009 年调查地块作为农用地

2011 年调查地块作为农用地

2012 年调查地块作为居委会办公用房

2013 年作为居委会办公用房

2014 年作为居委会办公用房

2019 租赁给其他公司作为办公用房

根据人员访谈和地块历史变迁图（图 3.5-1），地块用地历史情况如下：

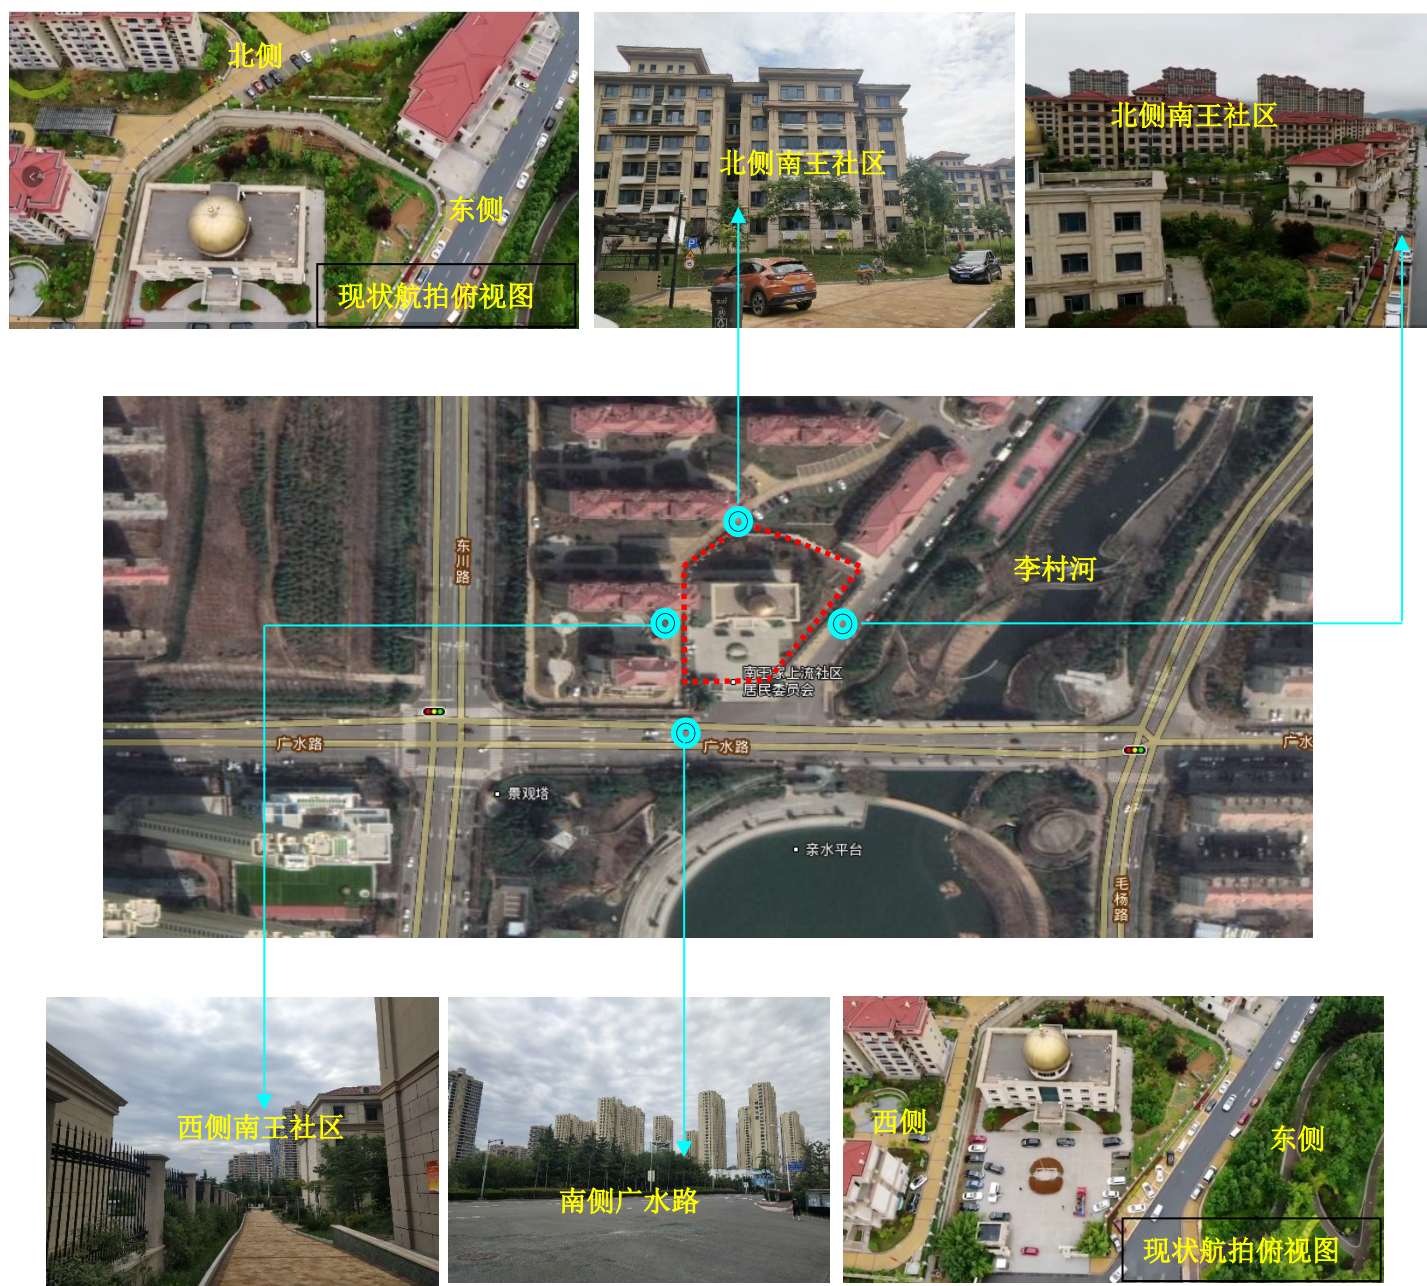
根据地块历史卫星影像资料 and 人员访谈得知，相邻地块主要为道路、住宅小区、李村河，相邻地块现状见图 3.6-1、使用历史情况见图 3.6-2。

图 3.6-1 地块周边环境概况图      ●：为拍摄地点

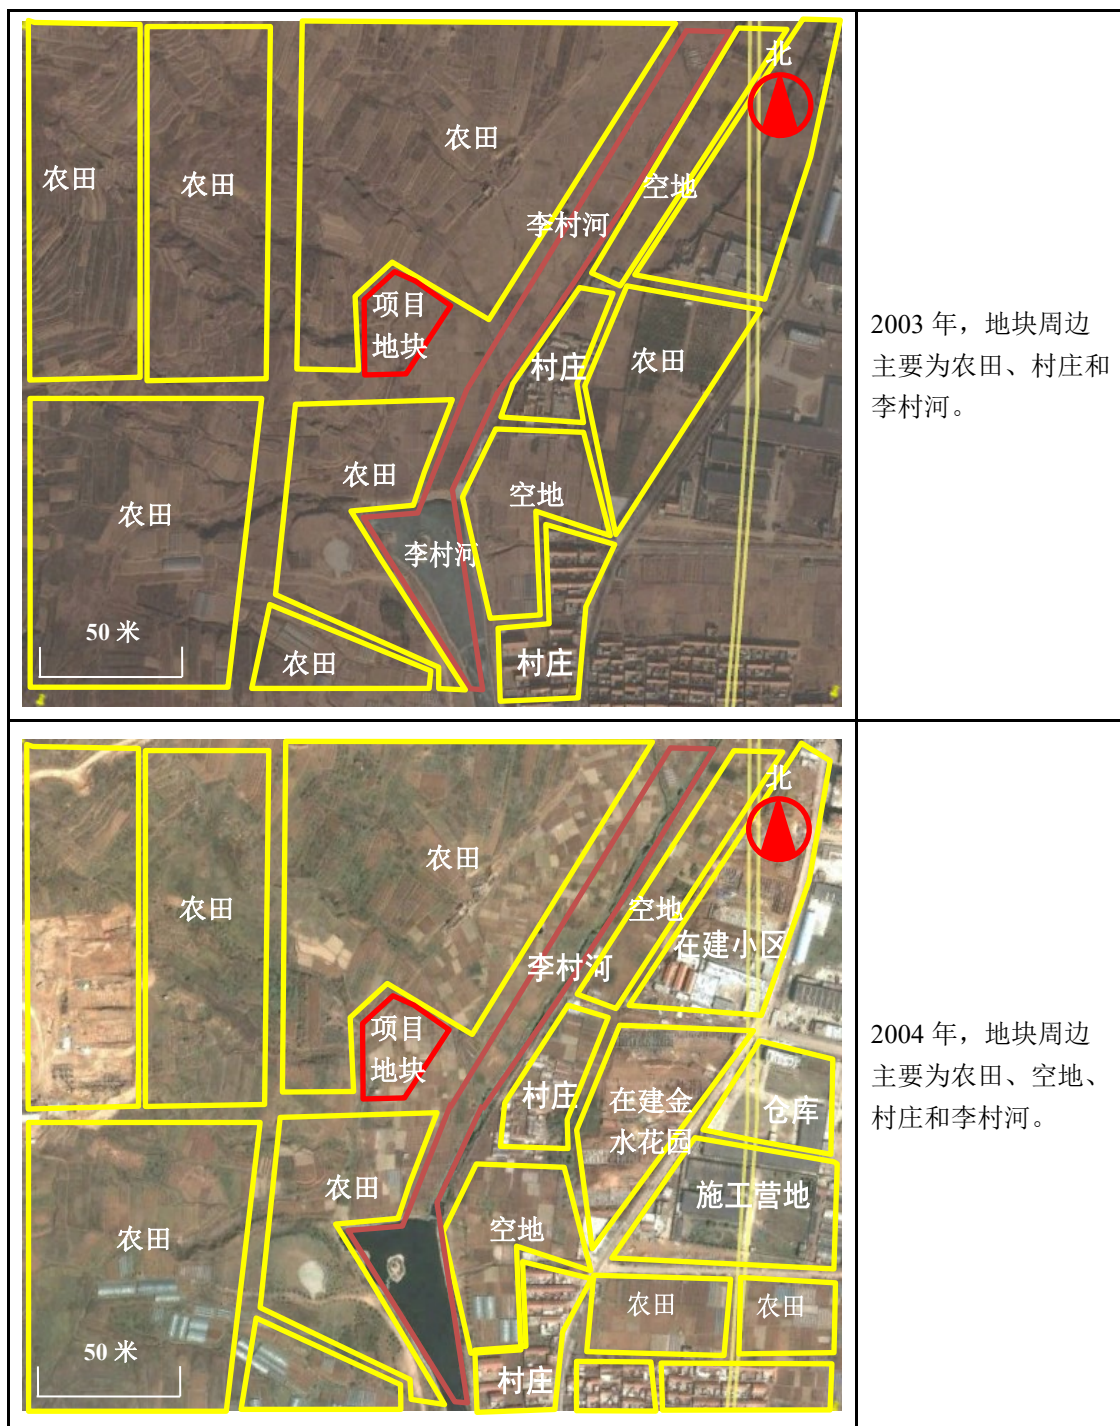
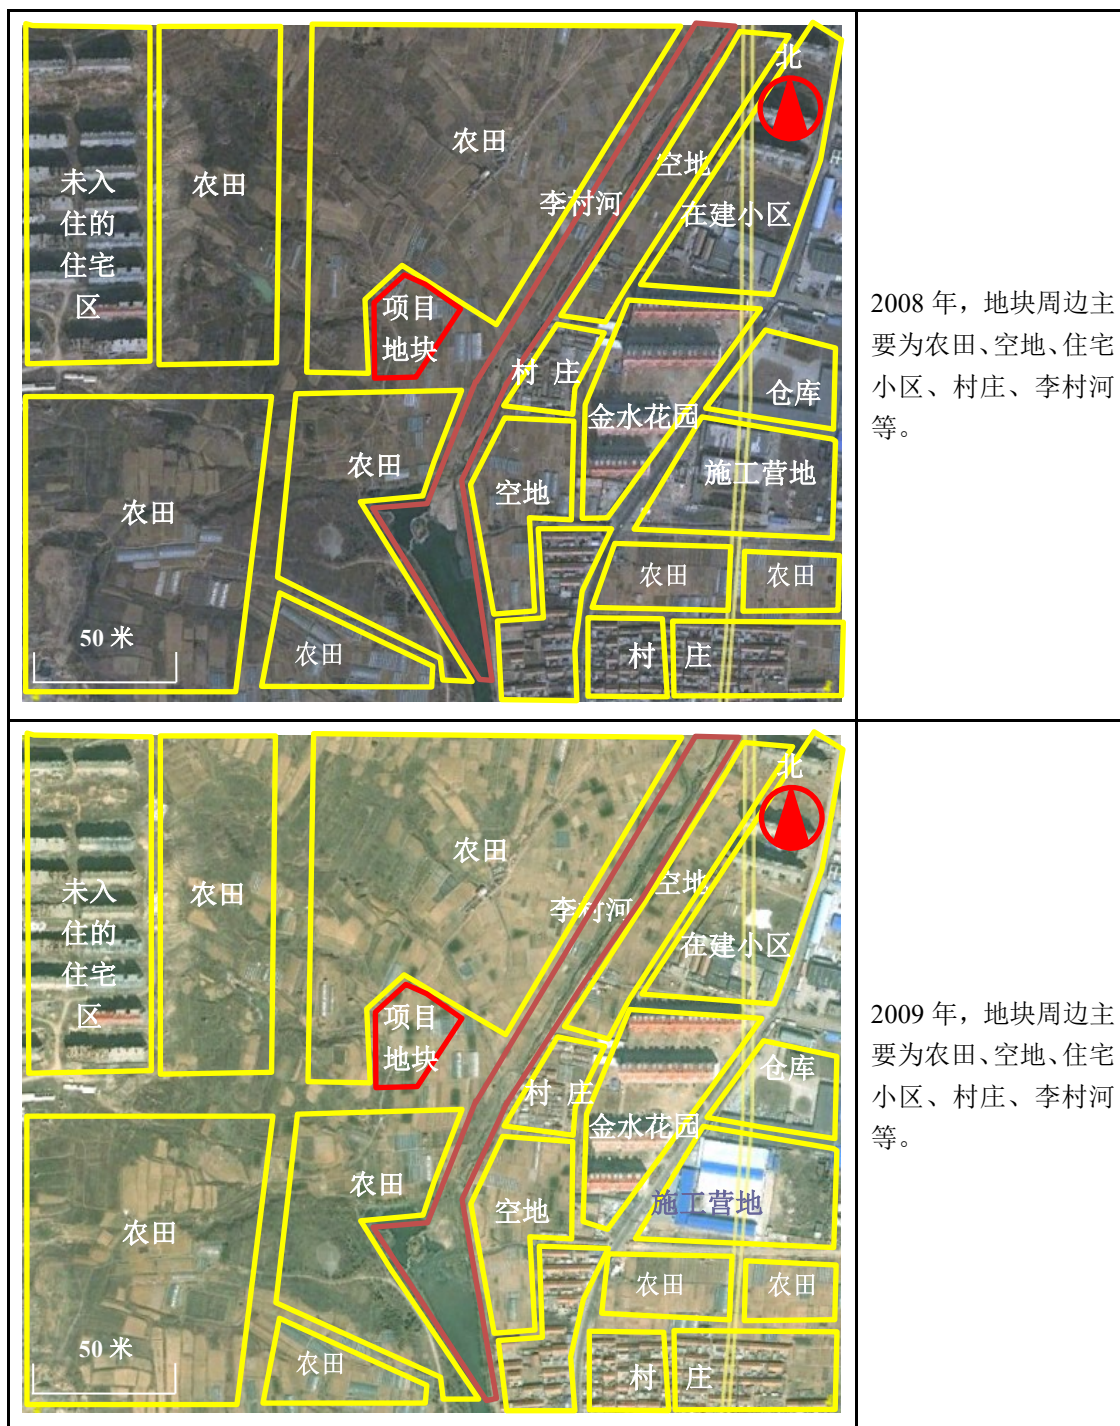
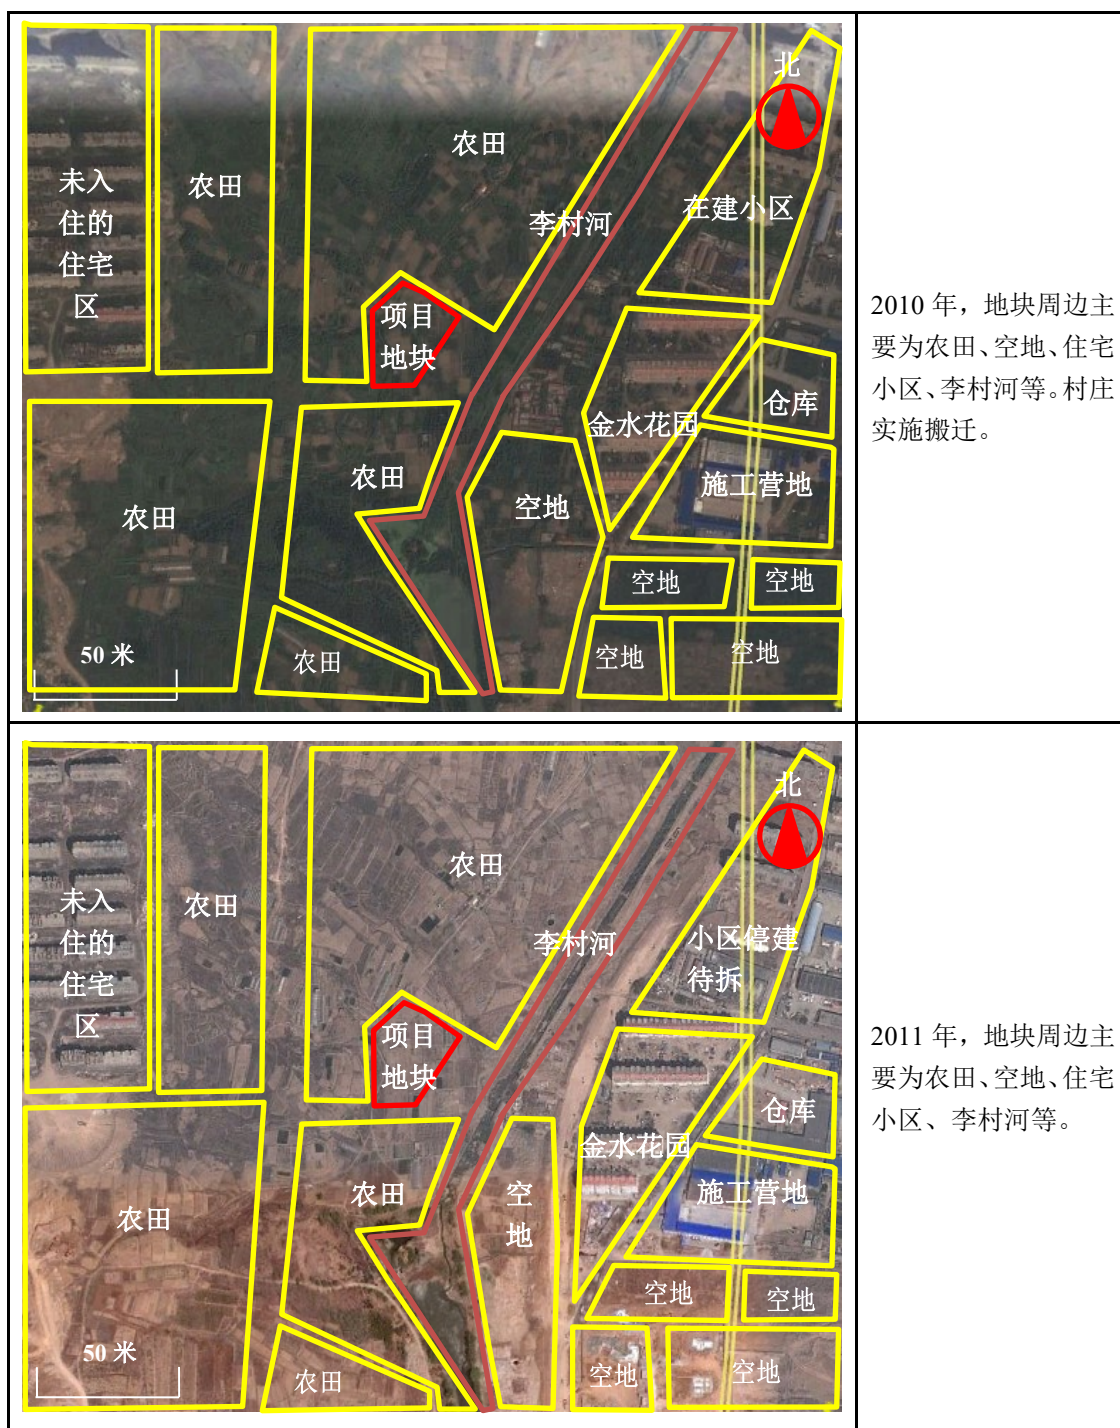
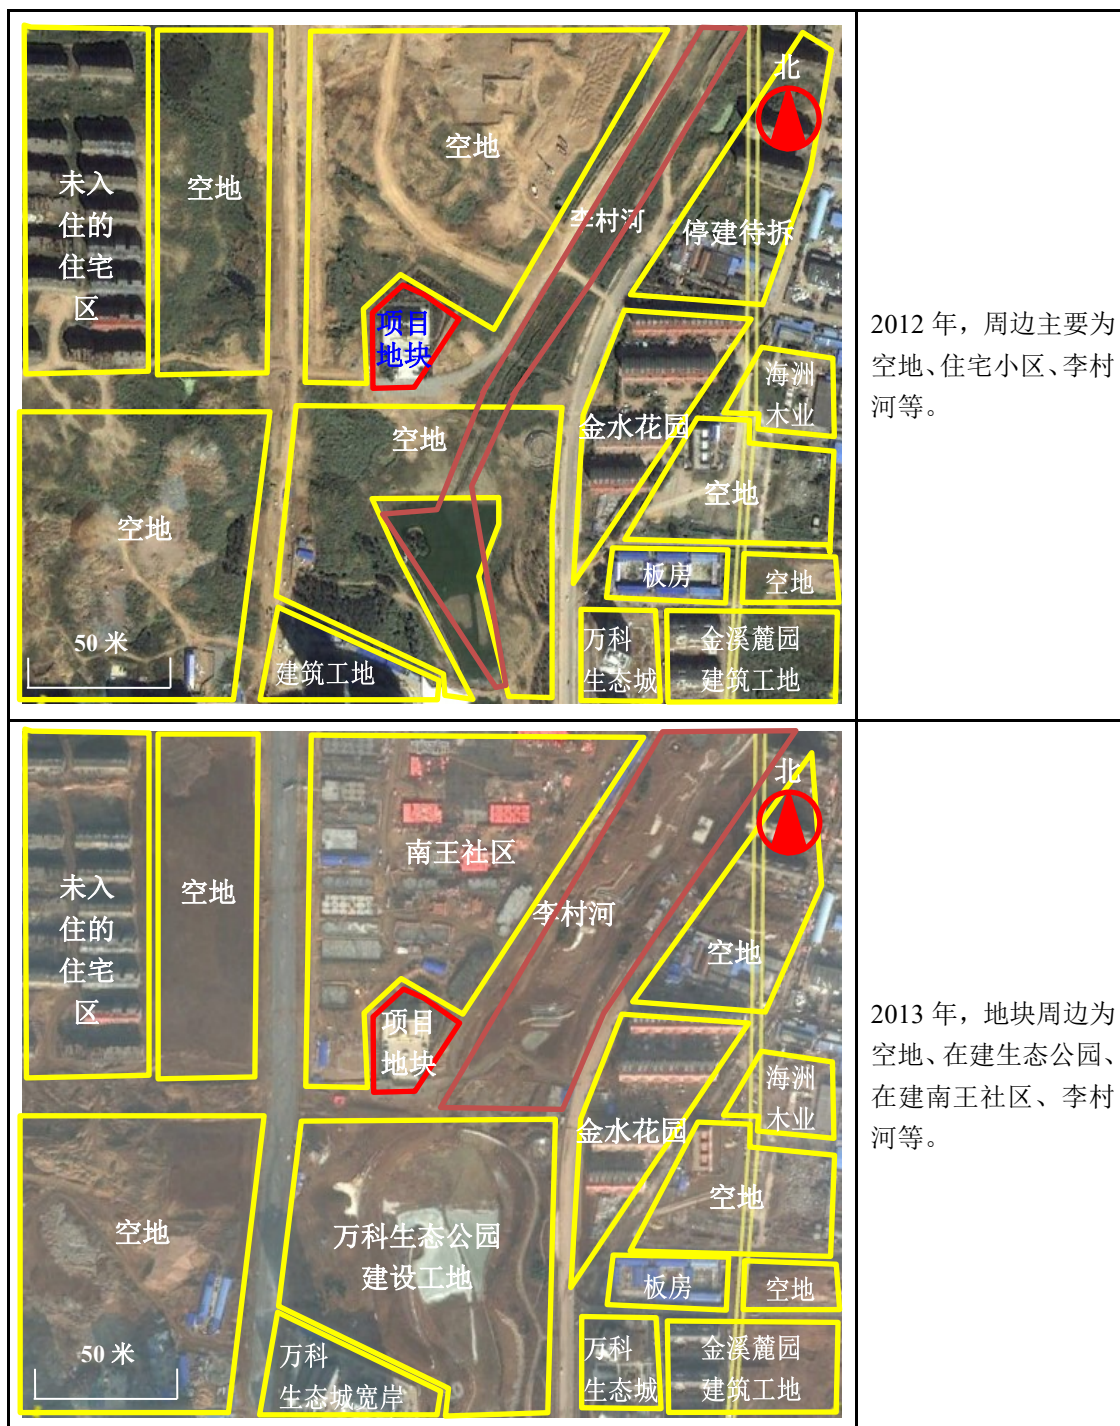
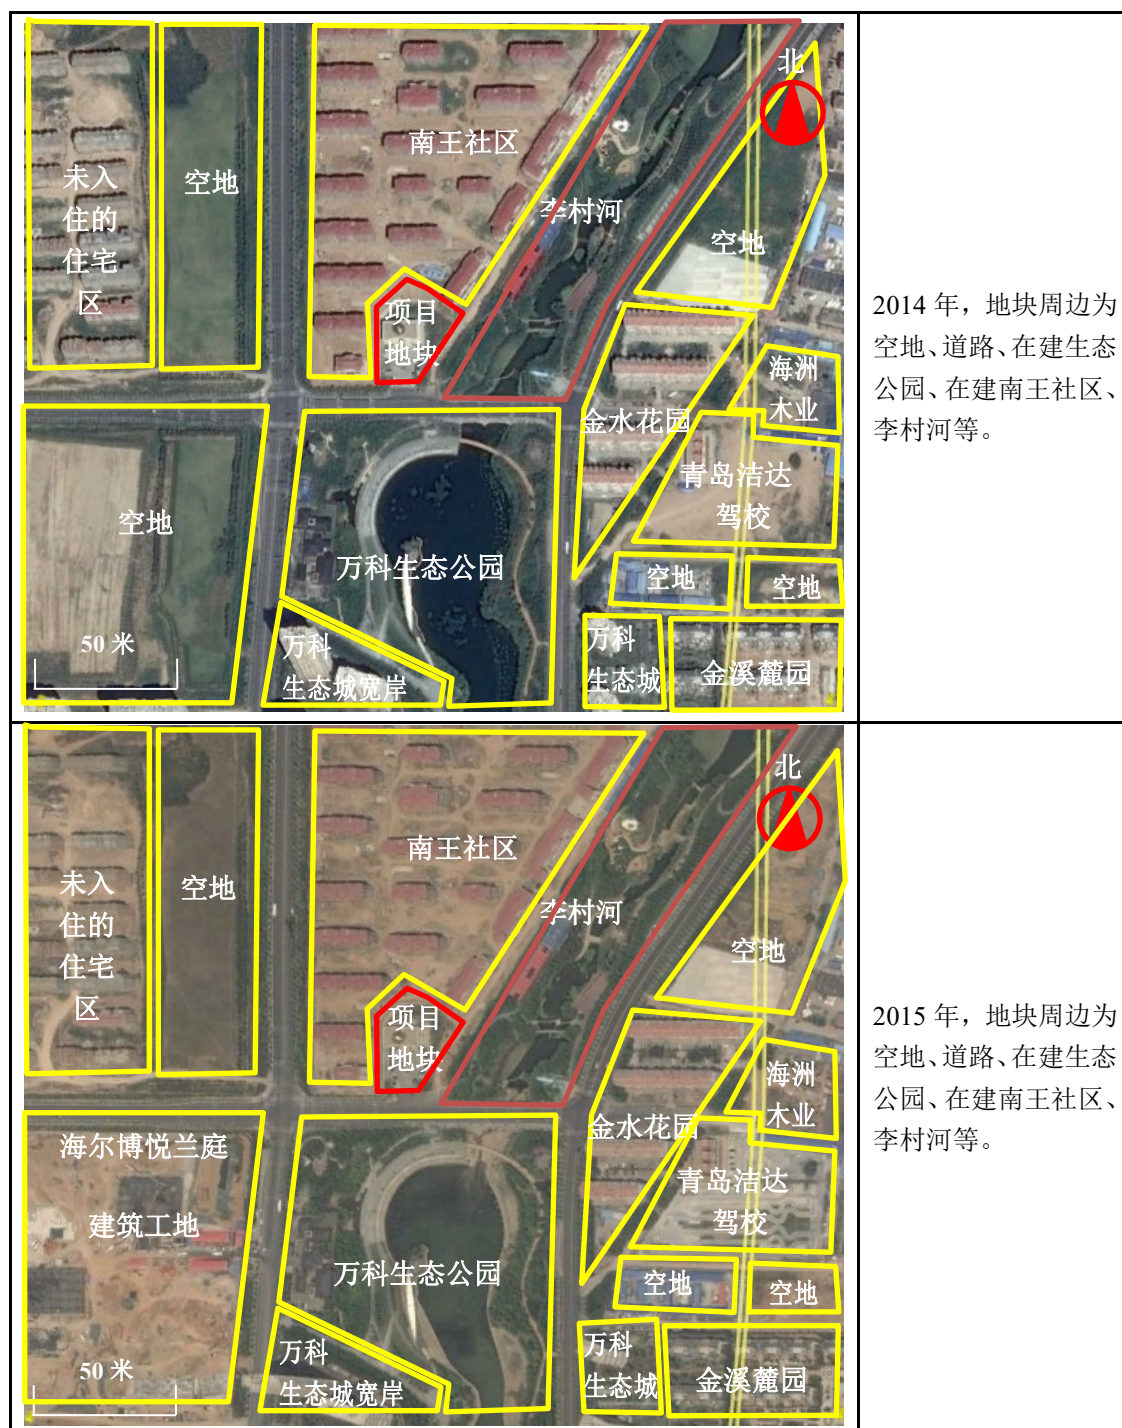
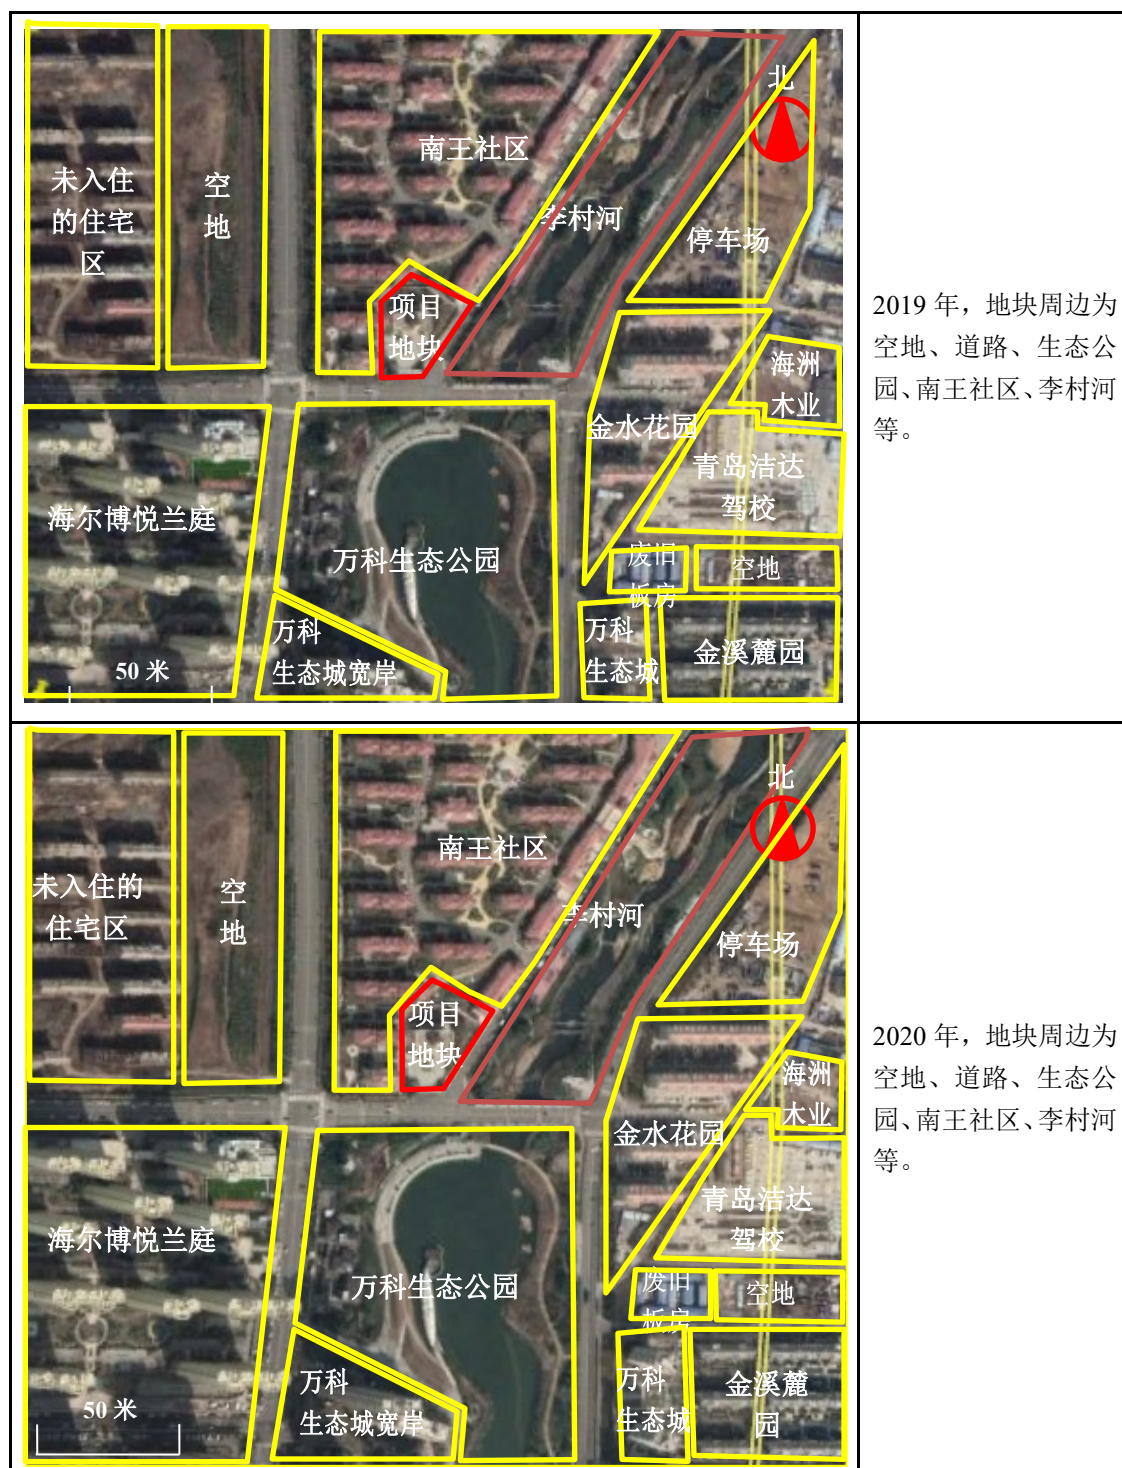
图 3.4-2 调查地块相邻及周边不同时期历史遥感影像图

| | <p>2016 年，地块周边为空地、道路、在建生态公园、在建南王社区、李村河等。</p> |
| | <p>2017 年，地块周边为空地、道路、在建生态公园、在建南王社区、李村河等。</p> |

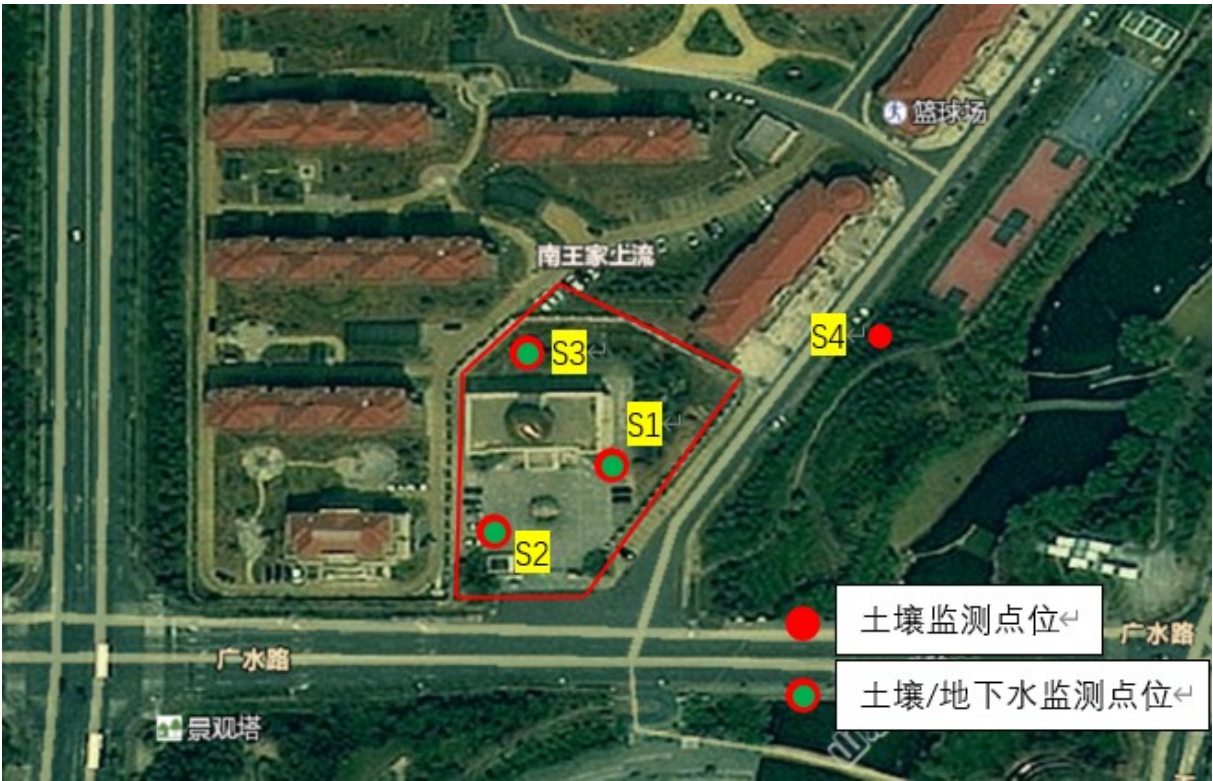
图 4.3-1 设计布点方案

通过资料分析和现场勘查,本次调查地块区域布设 3 个土壤采样点位,对照点 1 个。

现场踏勘了解调查地块初步判定污染风险较低,根据图 3.1-4,地块内初步布设上、中、下游 3 个地下水监测点,具体位置可利用取土孔。

布点位置具体见图 4.3-1 和表 4.3-1。
