# 南王安置区幼儿园地块 土壤污染状况调查报告

委托单位：青岛融学教育集团有限公司

编制单位：青岛理工大学

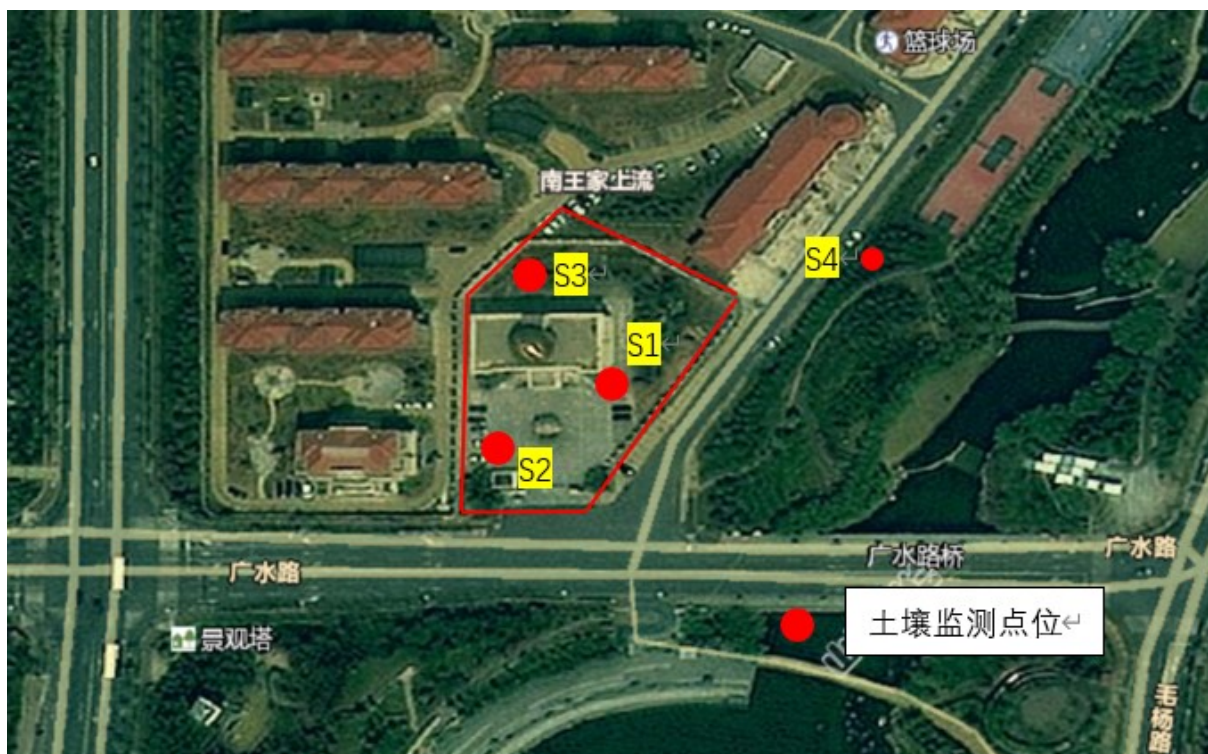
图 5.2-1 现场采样点实际分布图

实际工作中结合现场情况，地块内最终采样点共计 3 个，对照点位 1 个。地块内 S1、S2、S3 点位均未发现地下水，因此本次实际采样点位分布见图 5.2-1。

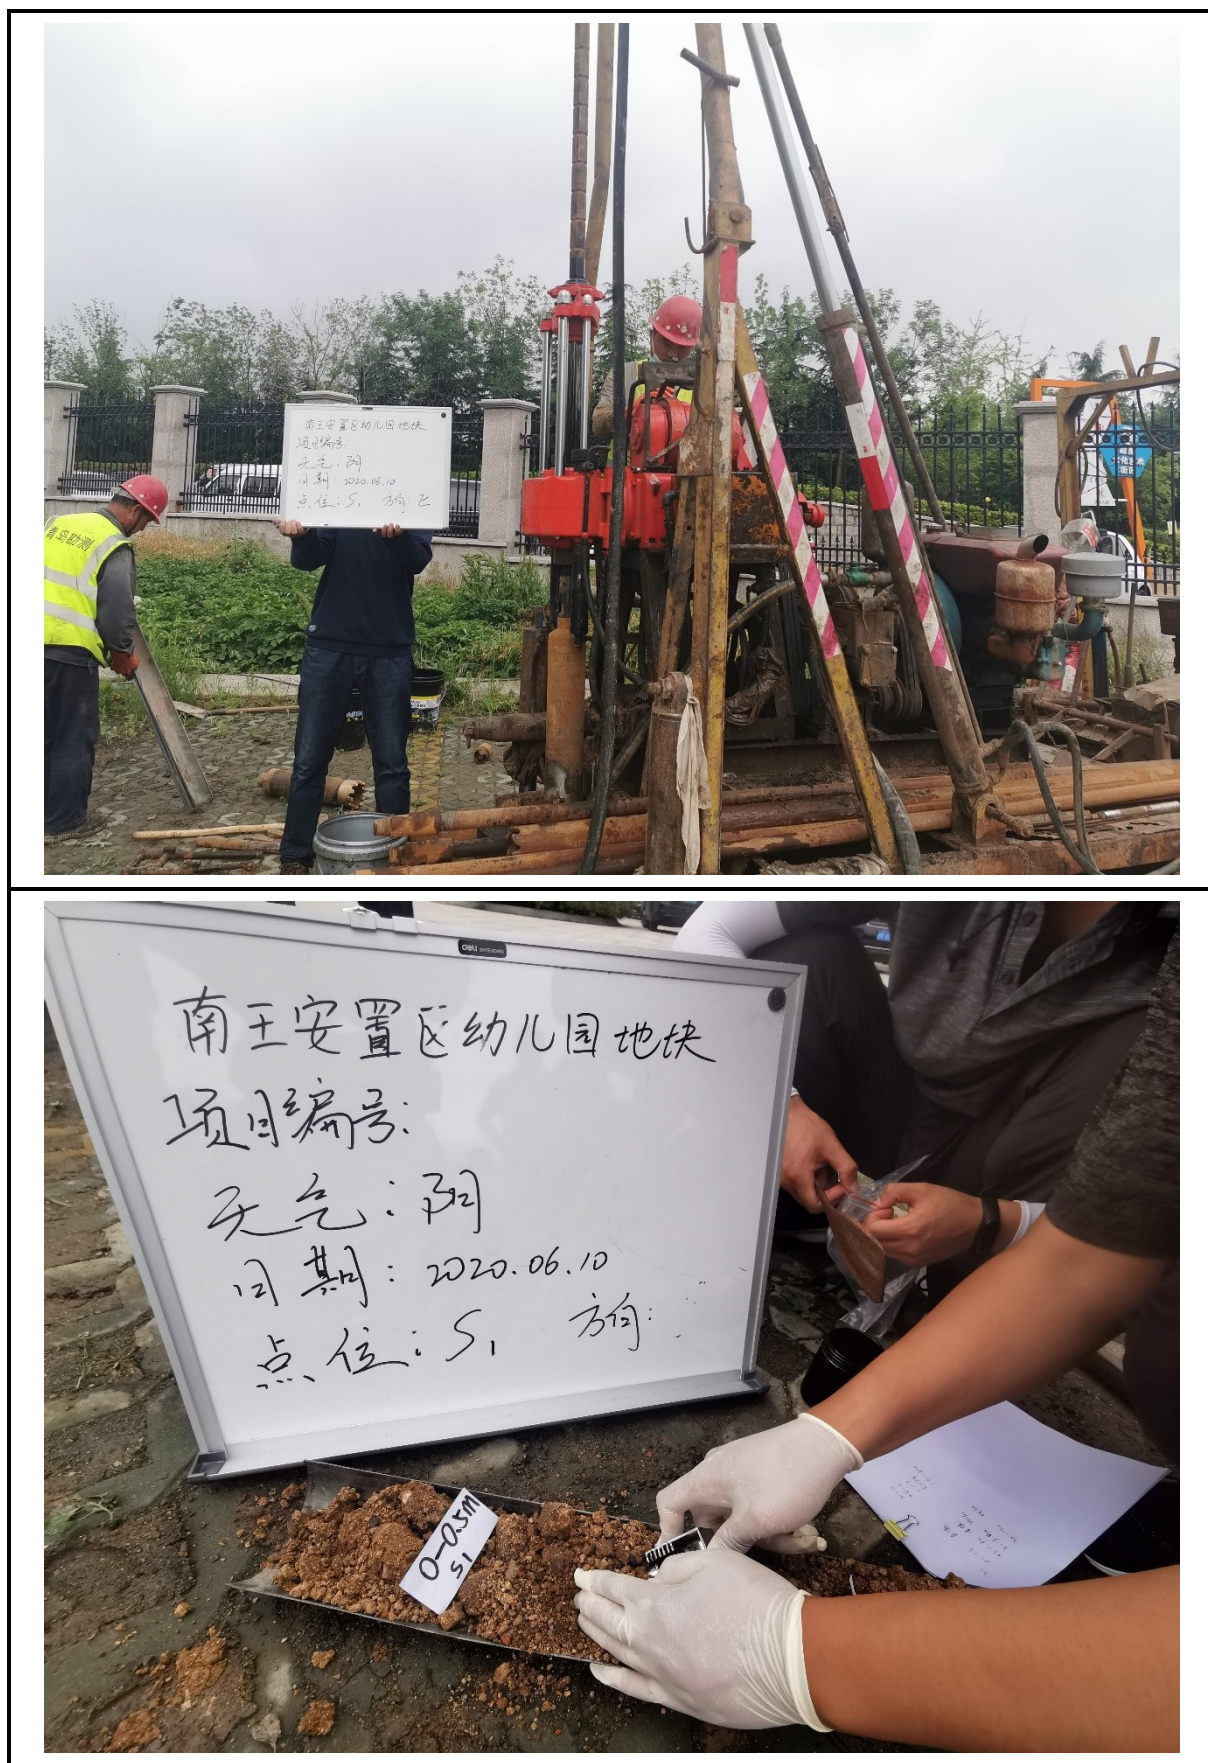
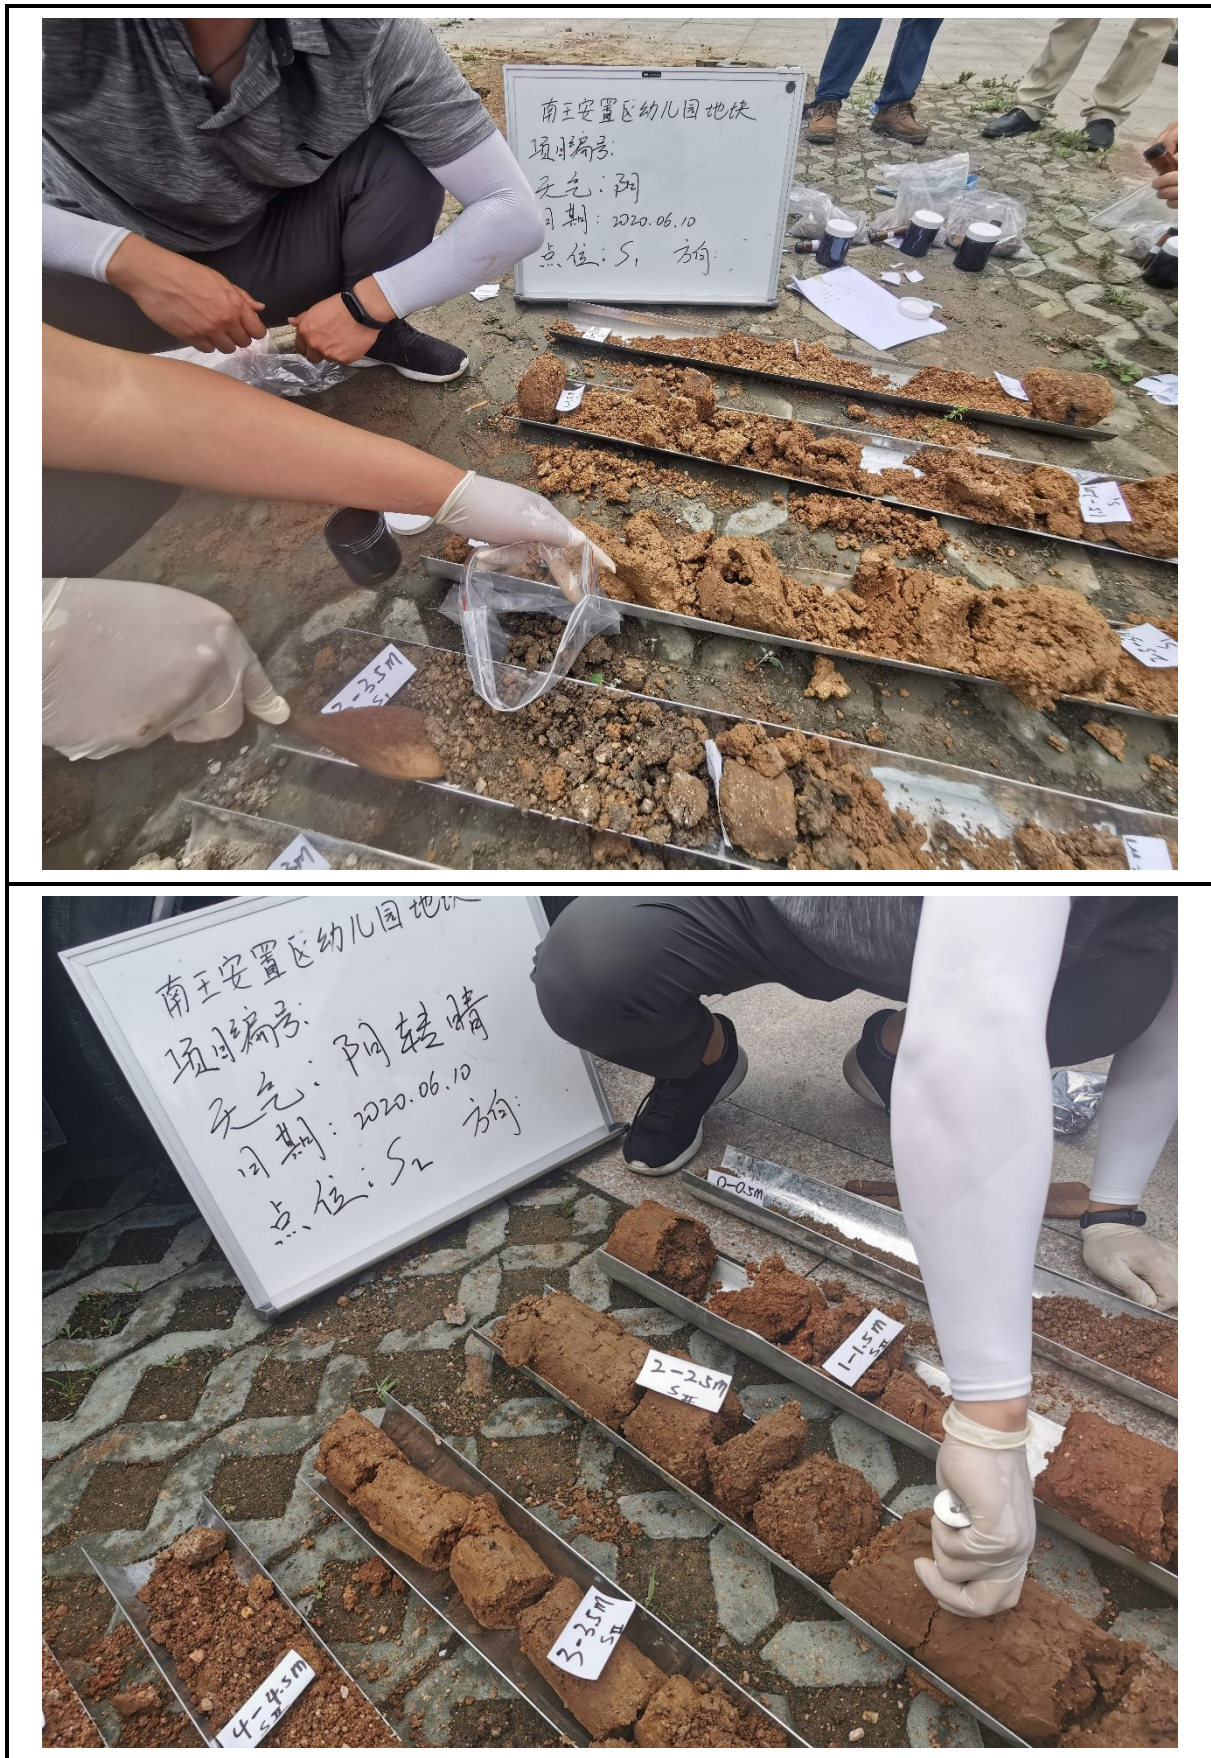
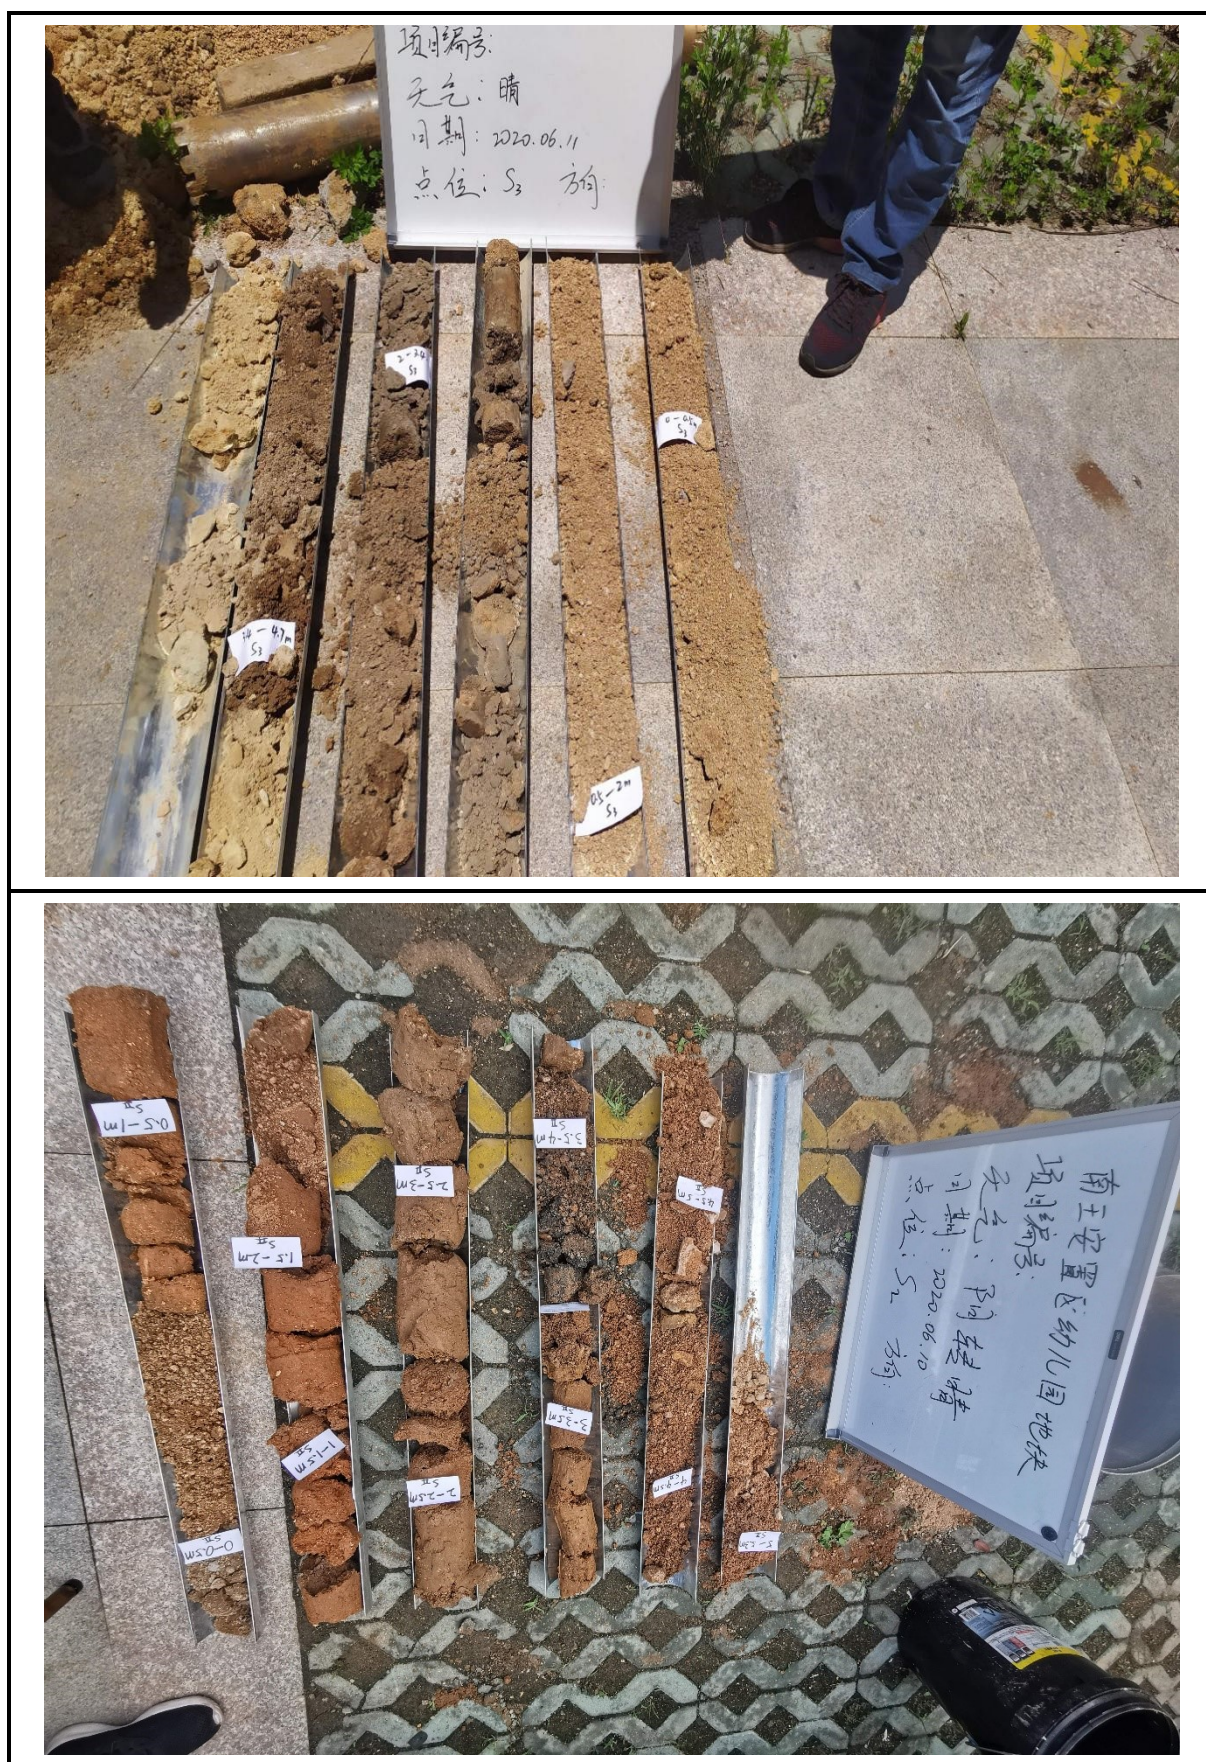
图 5.3-2 现场取土壤样品照片

山东省核工业二四八地质大队实验室进行现场采样，对于需要采集土样的钻孔，选用钻机进行钻进，为防止交叉污染，不同点位的土壤取样前需清洗钻头，用自来水和纯净水各清洗一遍后方能再次取样。土壤采样现场照片如图 5.3-2 所示。采集方法参照《原状土取样技术标准》（JB89-92）中规定进行。

土壤样品装样过程中，尽量减少土壤样品在空气中的暴露时间，且尽量将容器装满（消除样品顶空）。每个点位每层样品，首先进行 VOCs 指标样品的采集，然后进行 SVOCs、重金属等指标样品的采集。土壤样品采集完成后，在样品上标明编号等采样信息，并做好现场记录。所有样品采集后及时放入低温保温箱中，并及时送至实验室进行分析。在样品运送过程中，要确保保温箱能满足样品对低温的要求。

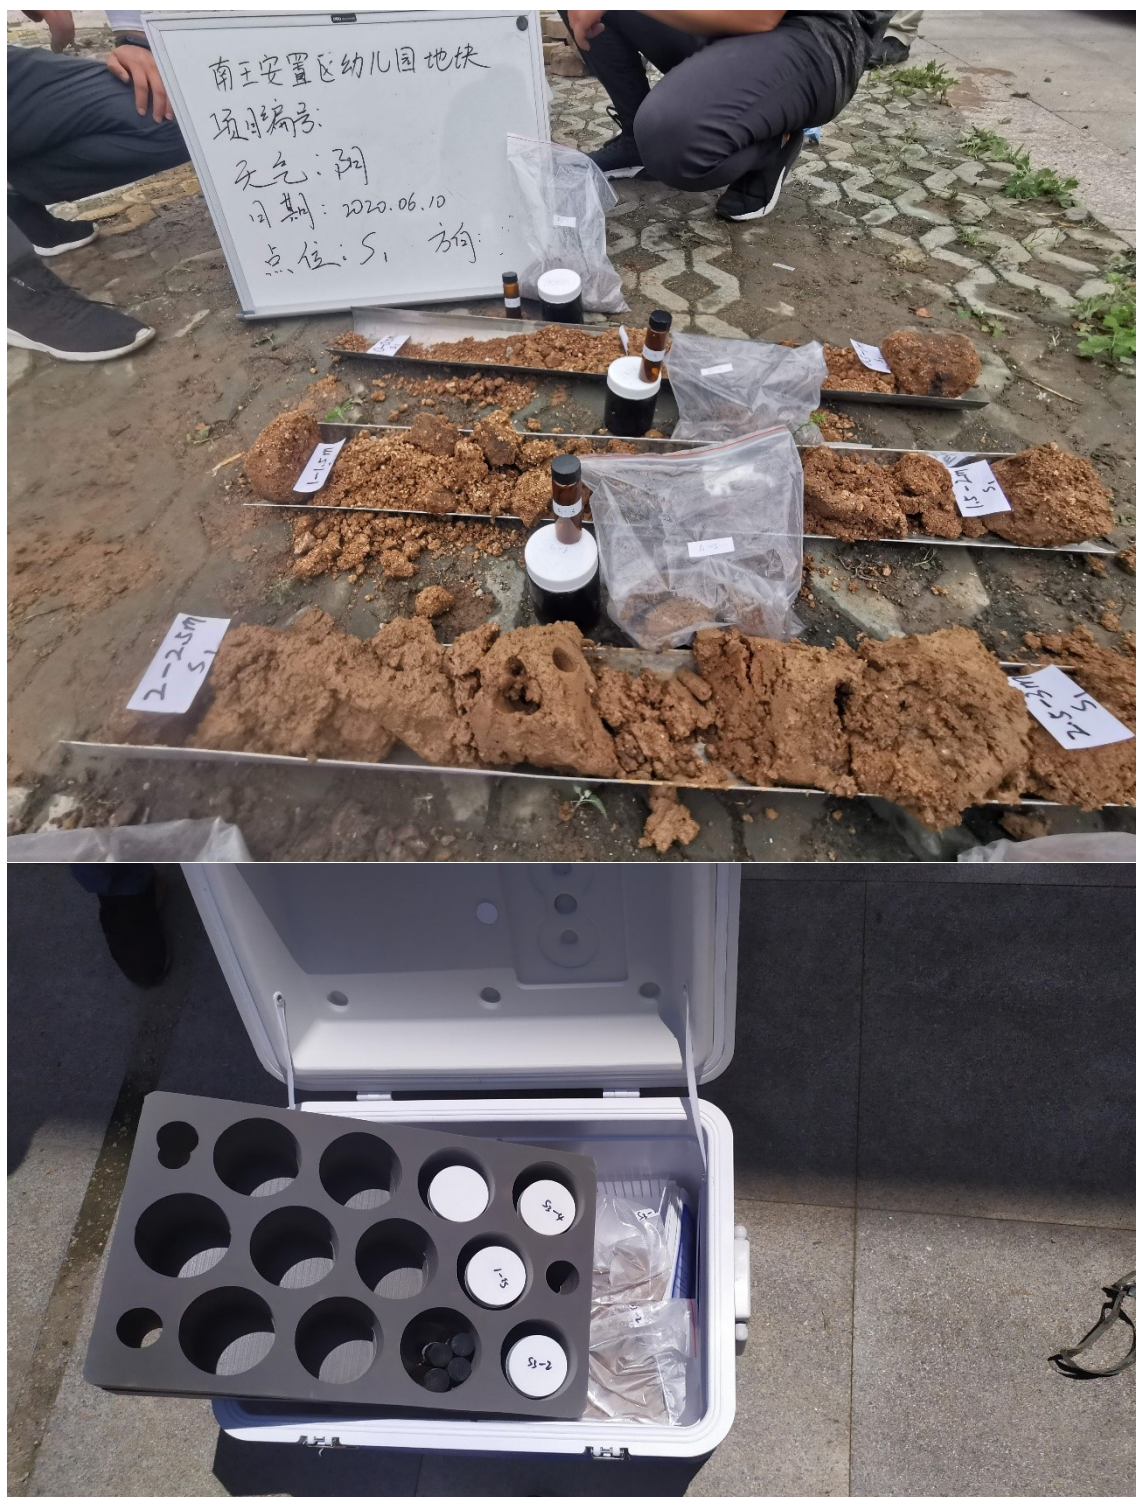
图 5.3-5 现场样品保存图

检测单位人员现场进行样品采集后，由采样及检测单位指定专人将样品从现场送往实验室，到达实验室后，送样者和接样者双方同时清点样品，即将样品逐件与样品登记表、样品标签和采样记录单核对，核对无误后，将样品分类、整理和包装后放于冷藏柜中，于当天发往检测单位。样品运输过程中采用保温箱保存，以保证样品对低温的要求，且严防样品的损失、混淆和沾污，直至最后到达检测单位分析实验室，完成样品交接，检测单位对采集的样品负责。
