李沧区文昌路学校(一期) A 地块

# 土壤污染状况调查报告

报告编制单位：青岛理工大学

二零二零年七月

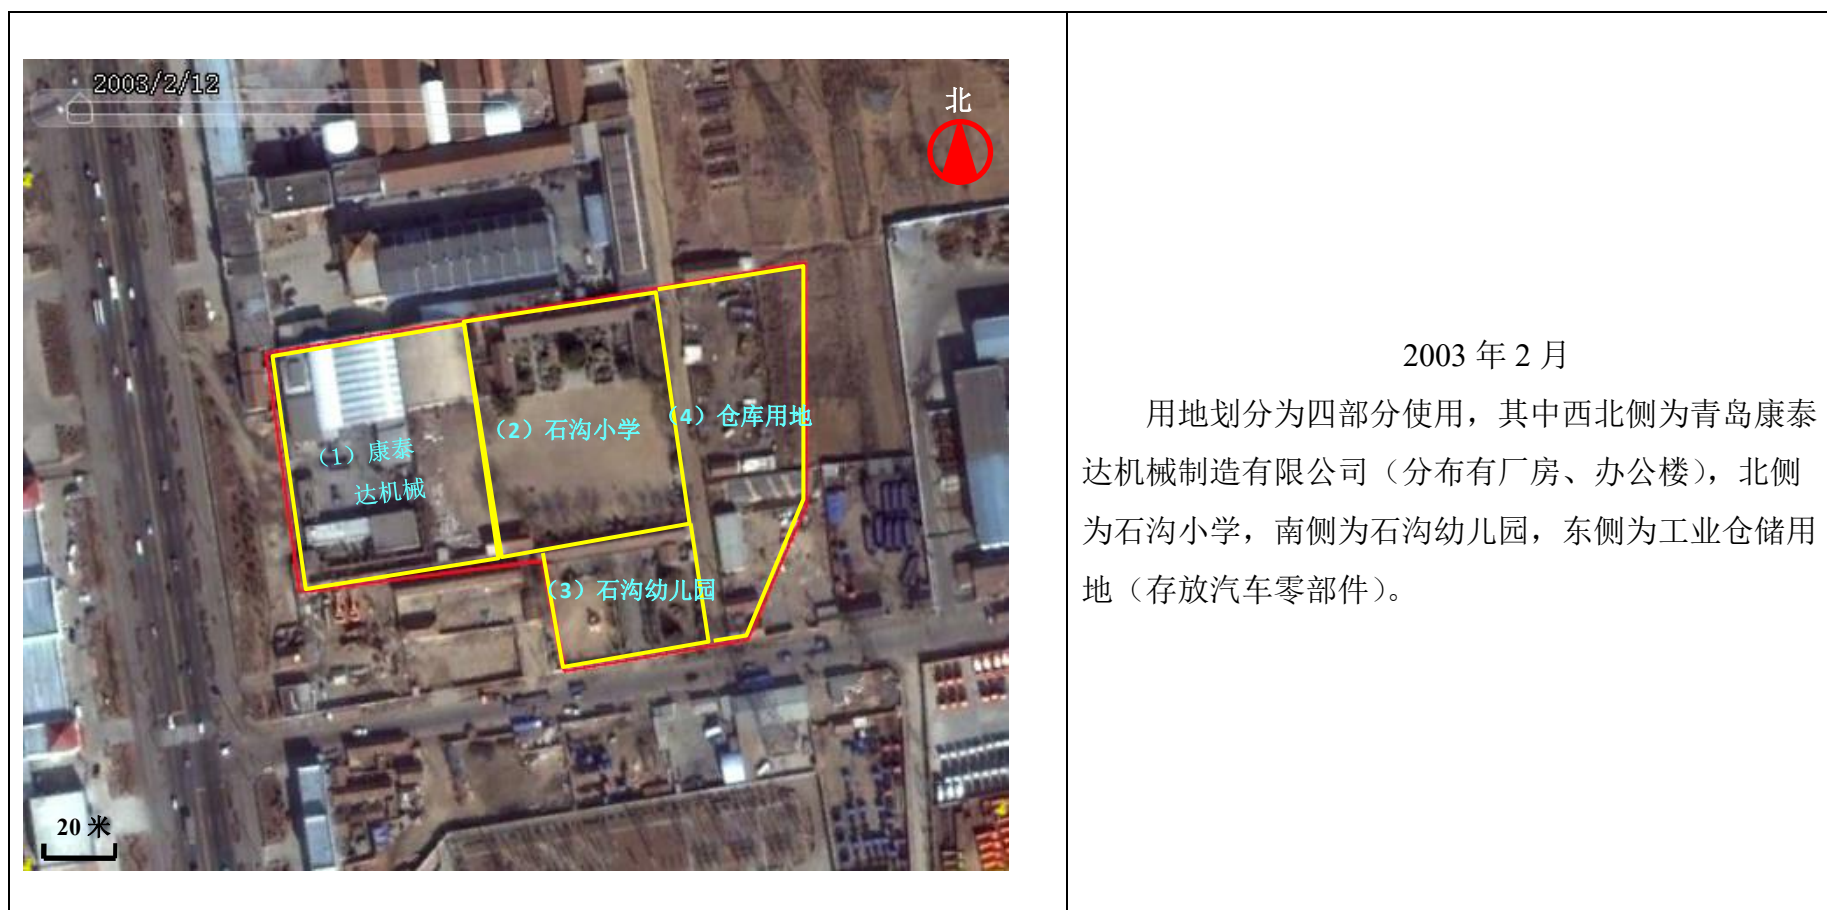
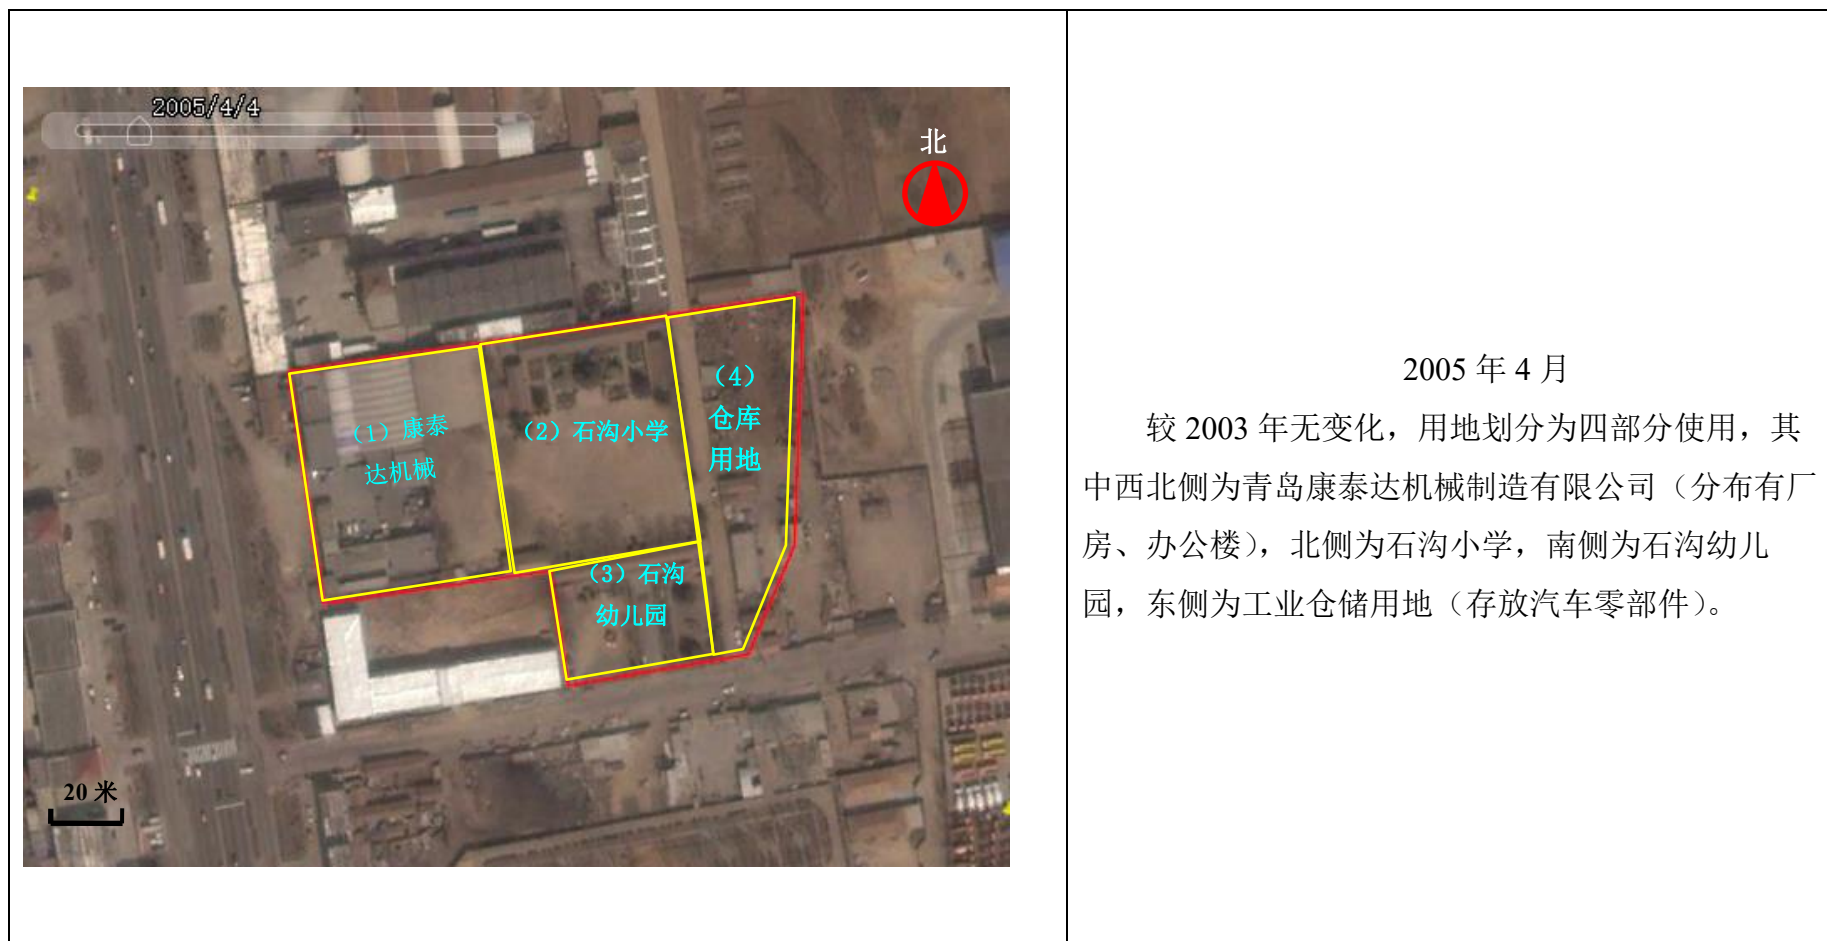
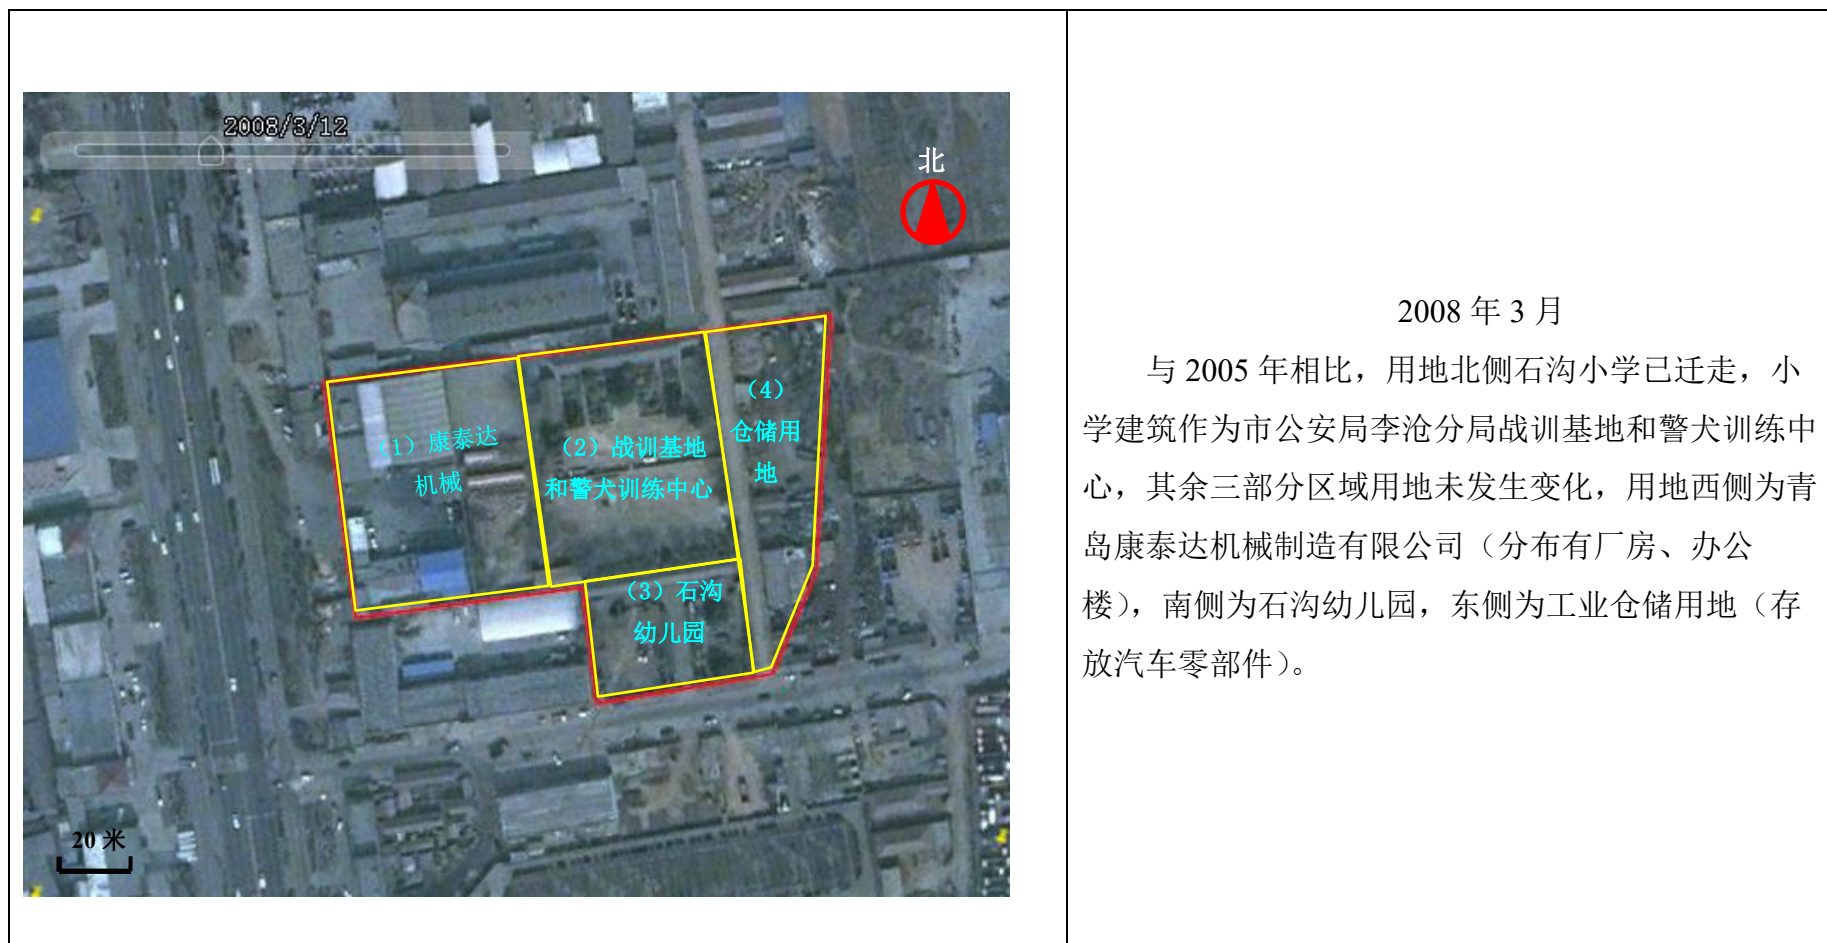
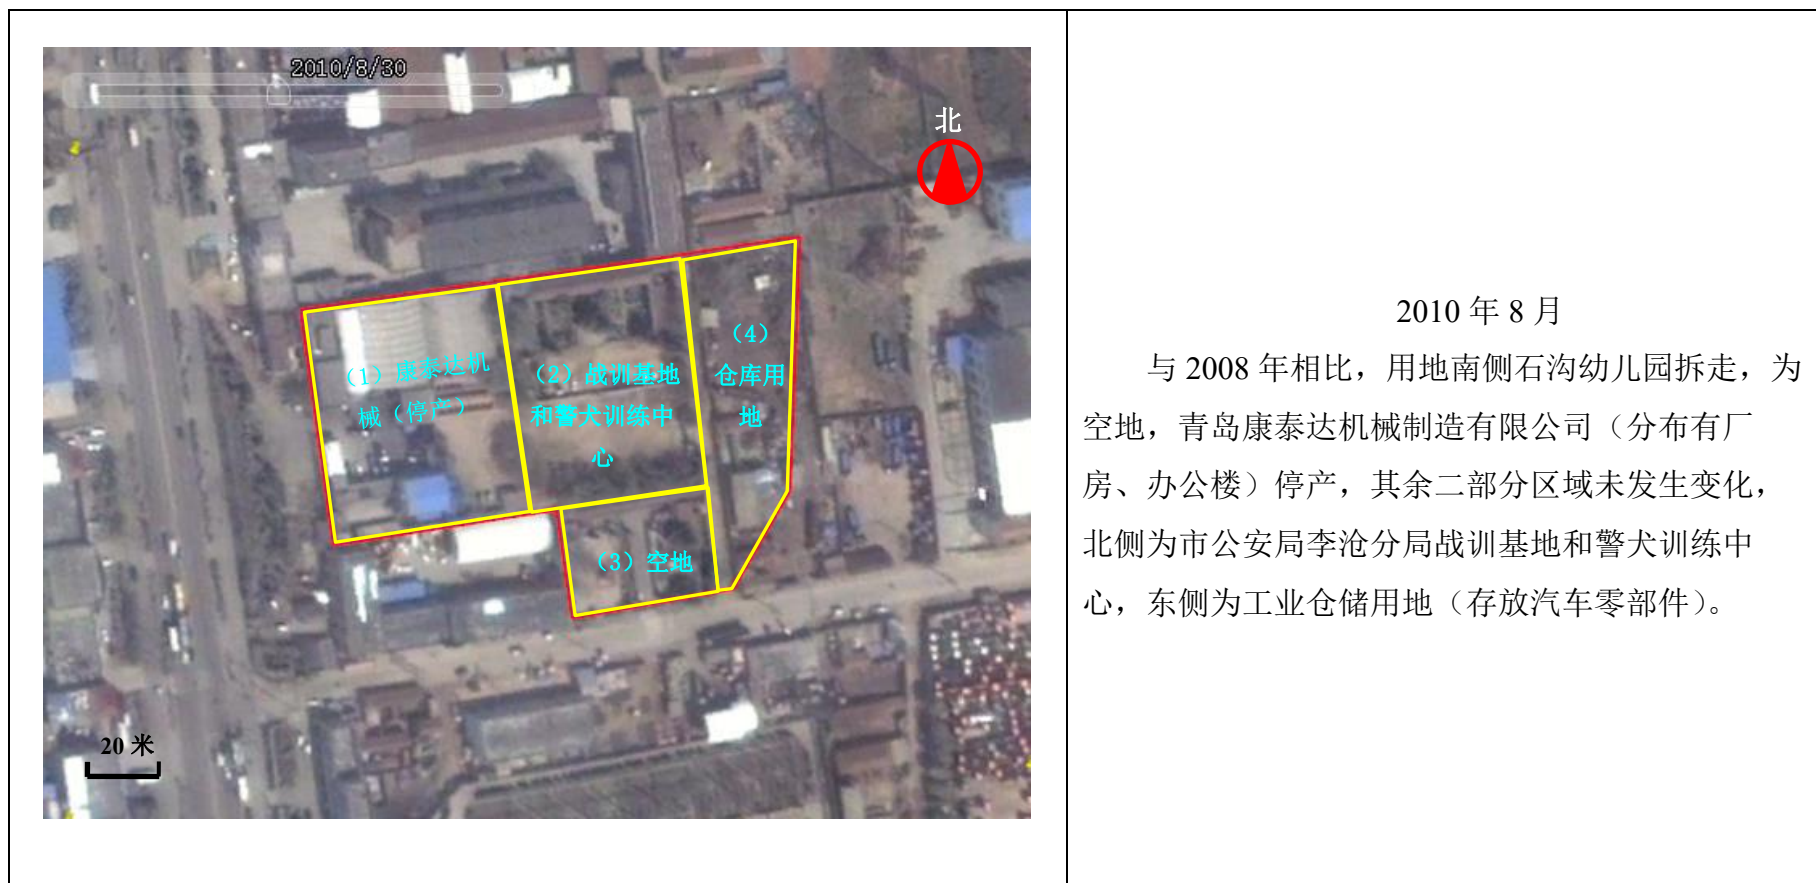
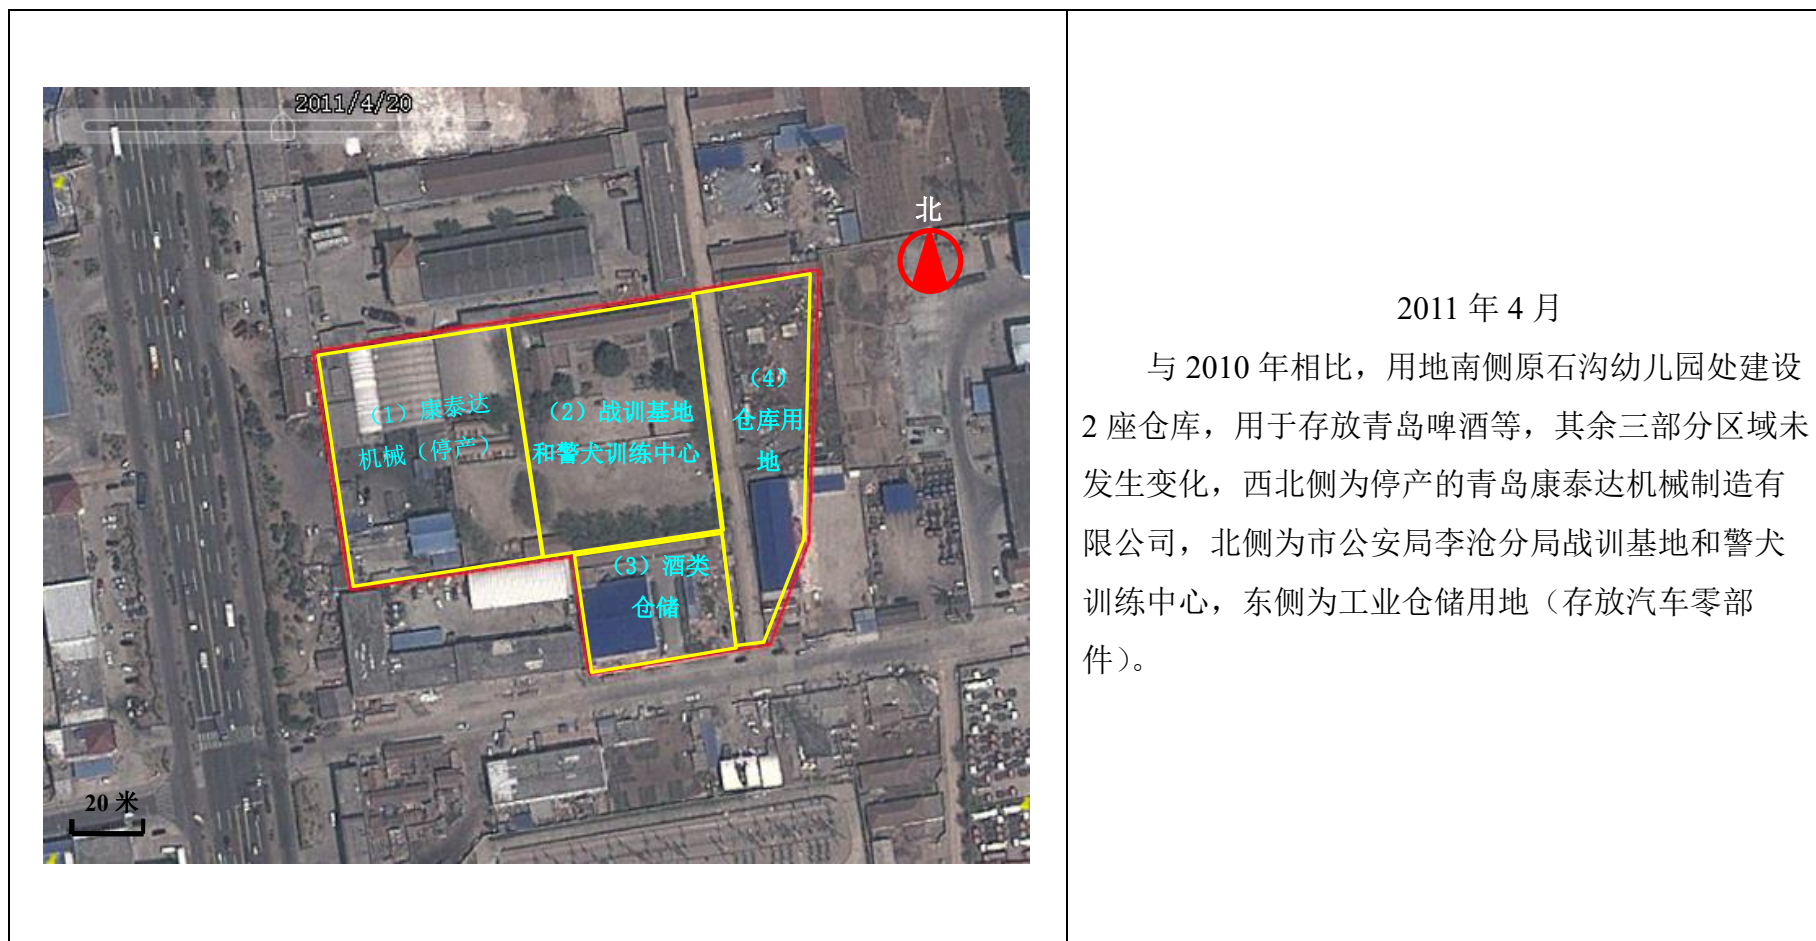
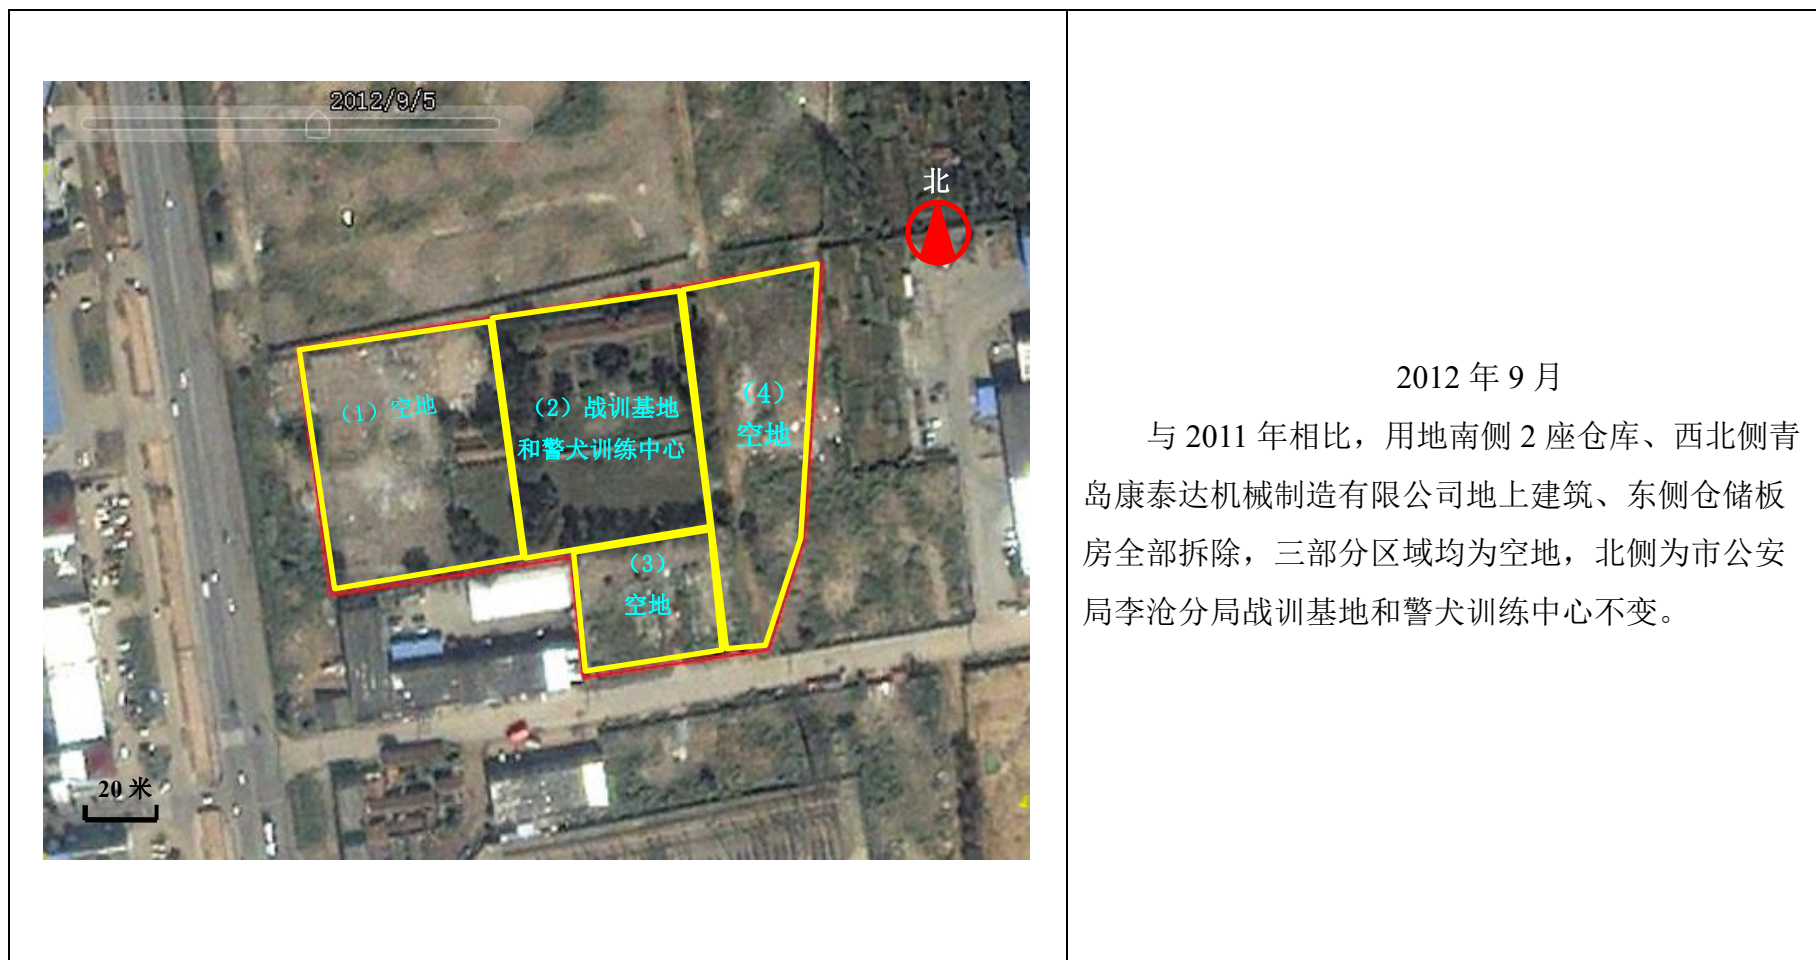
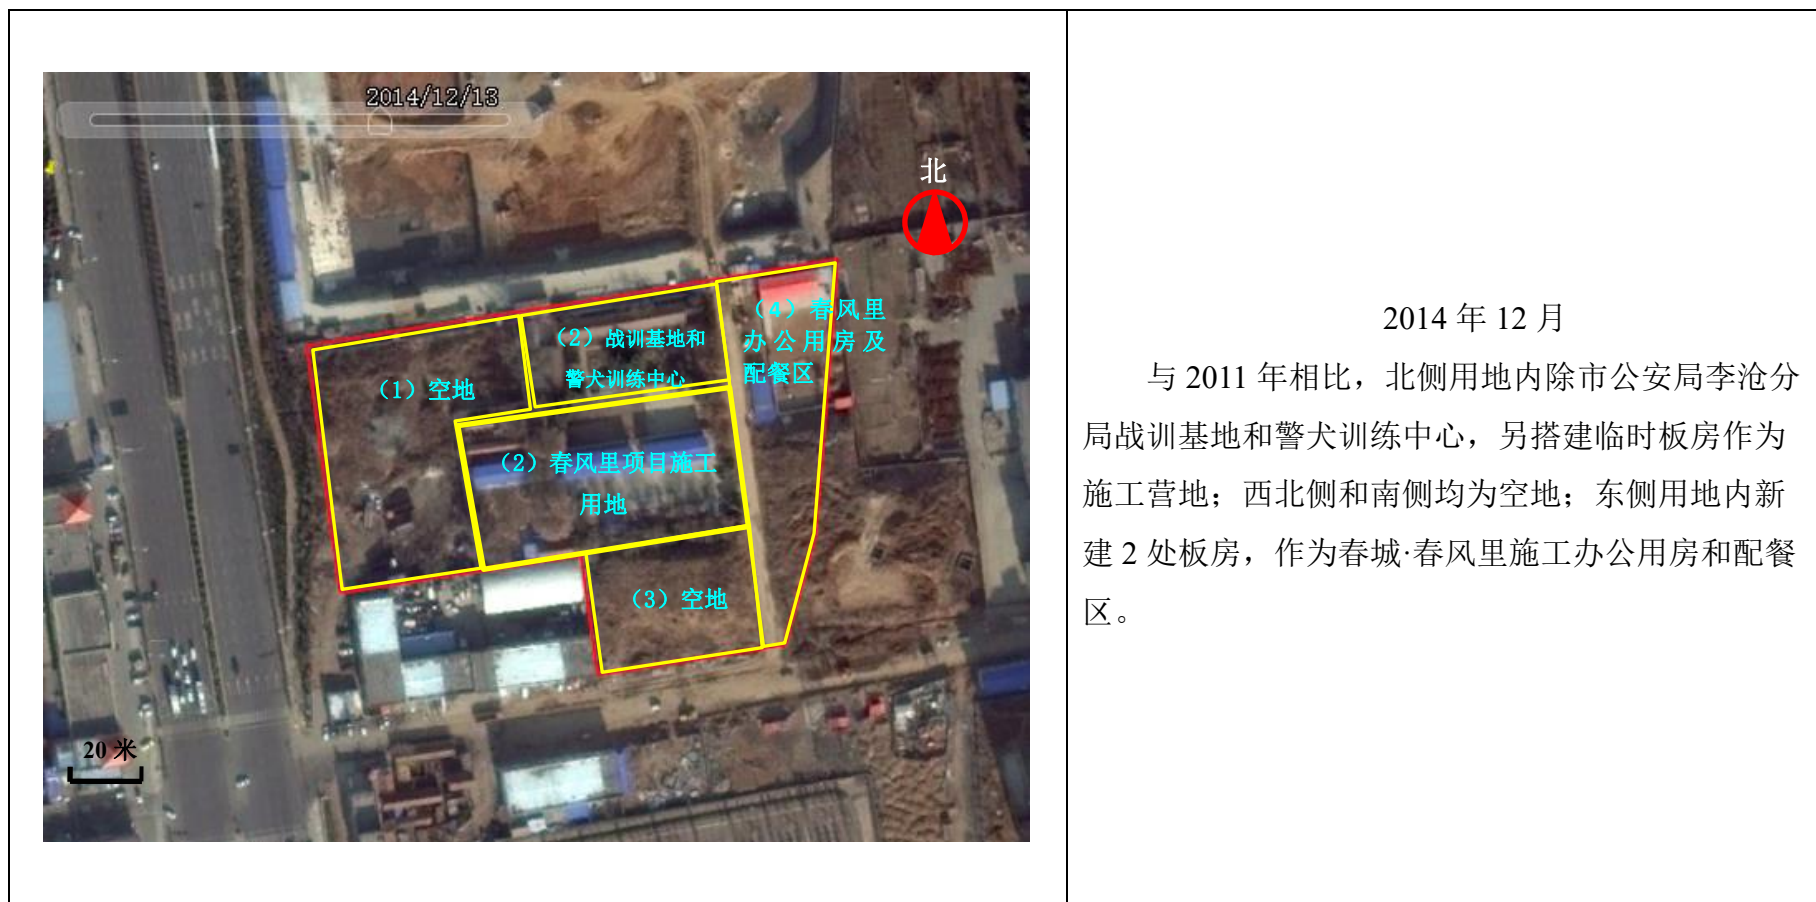
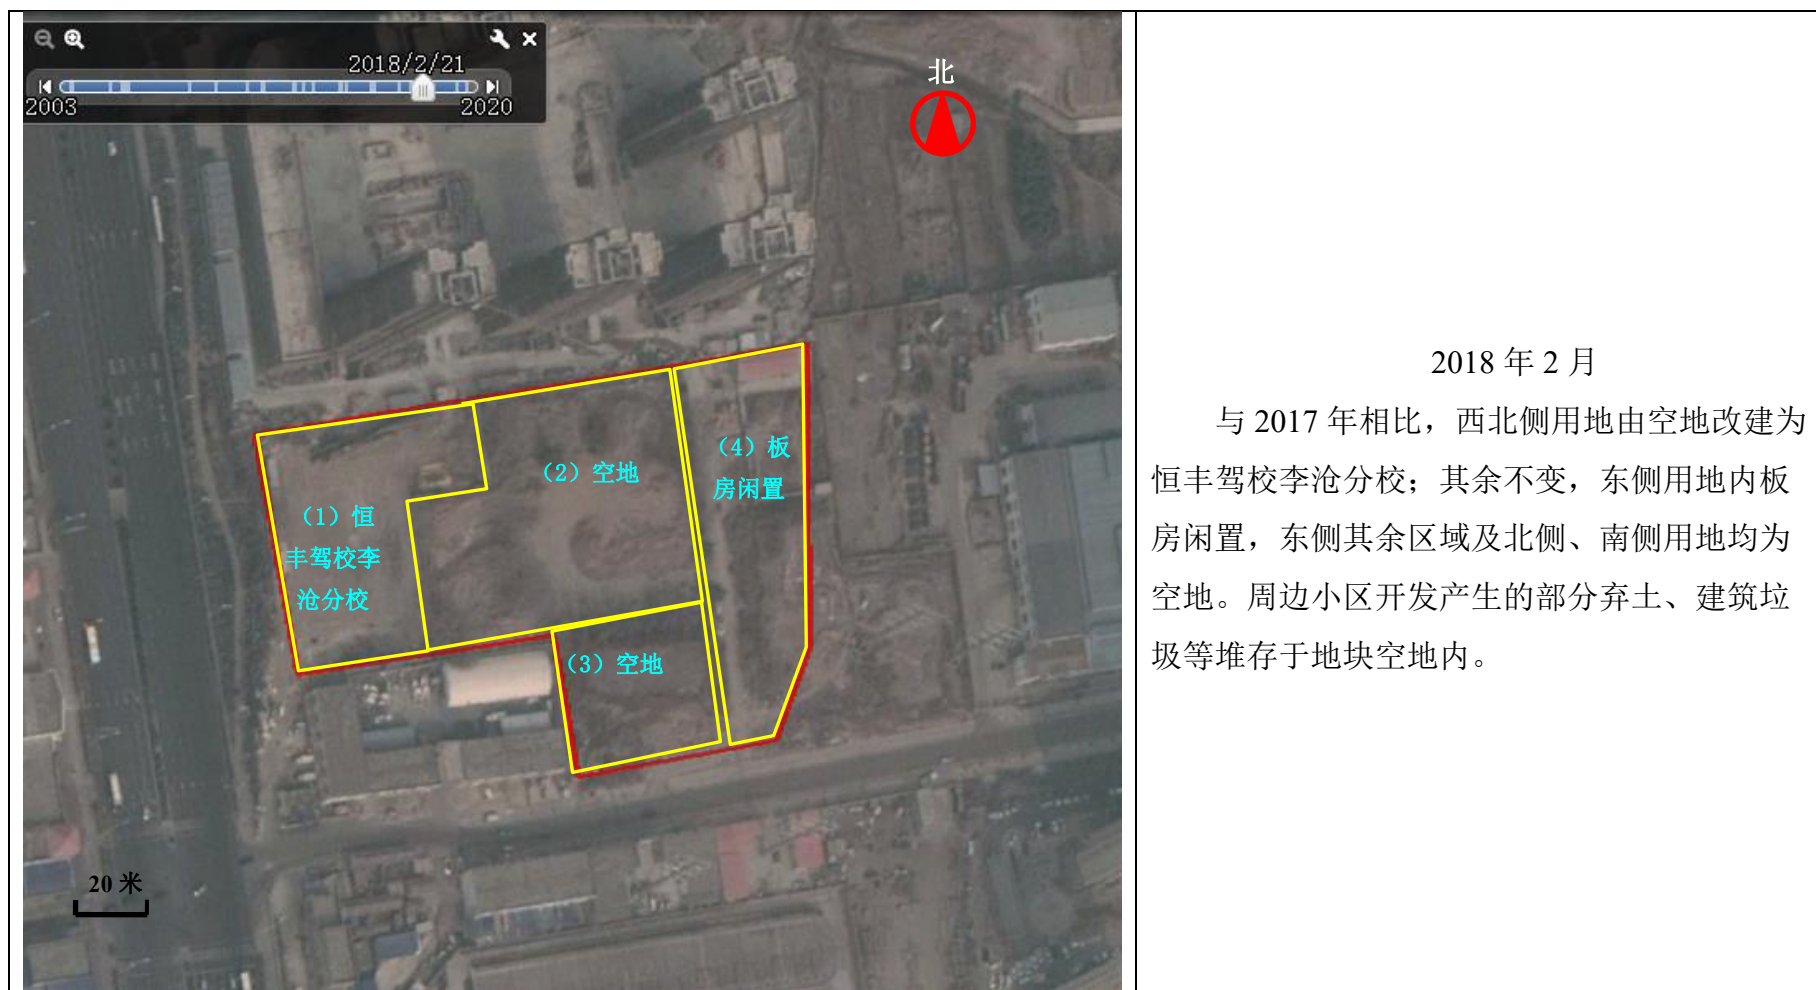
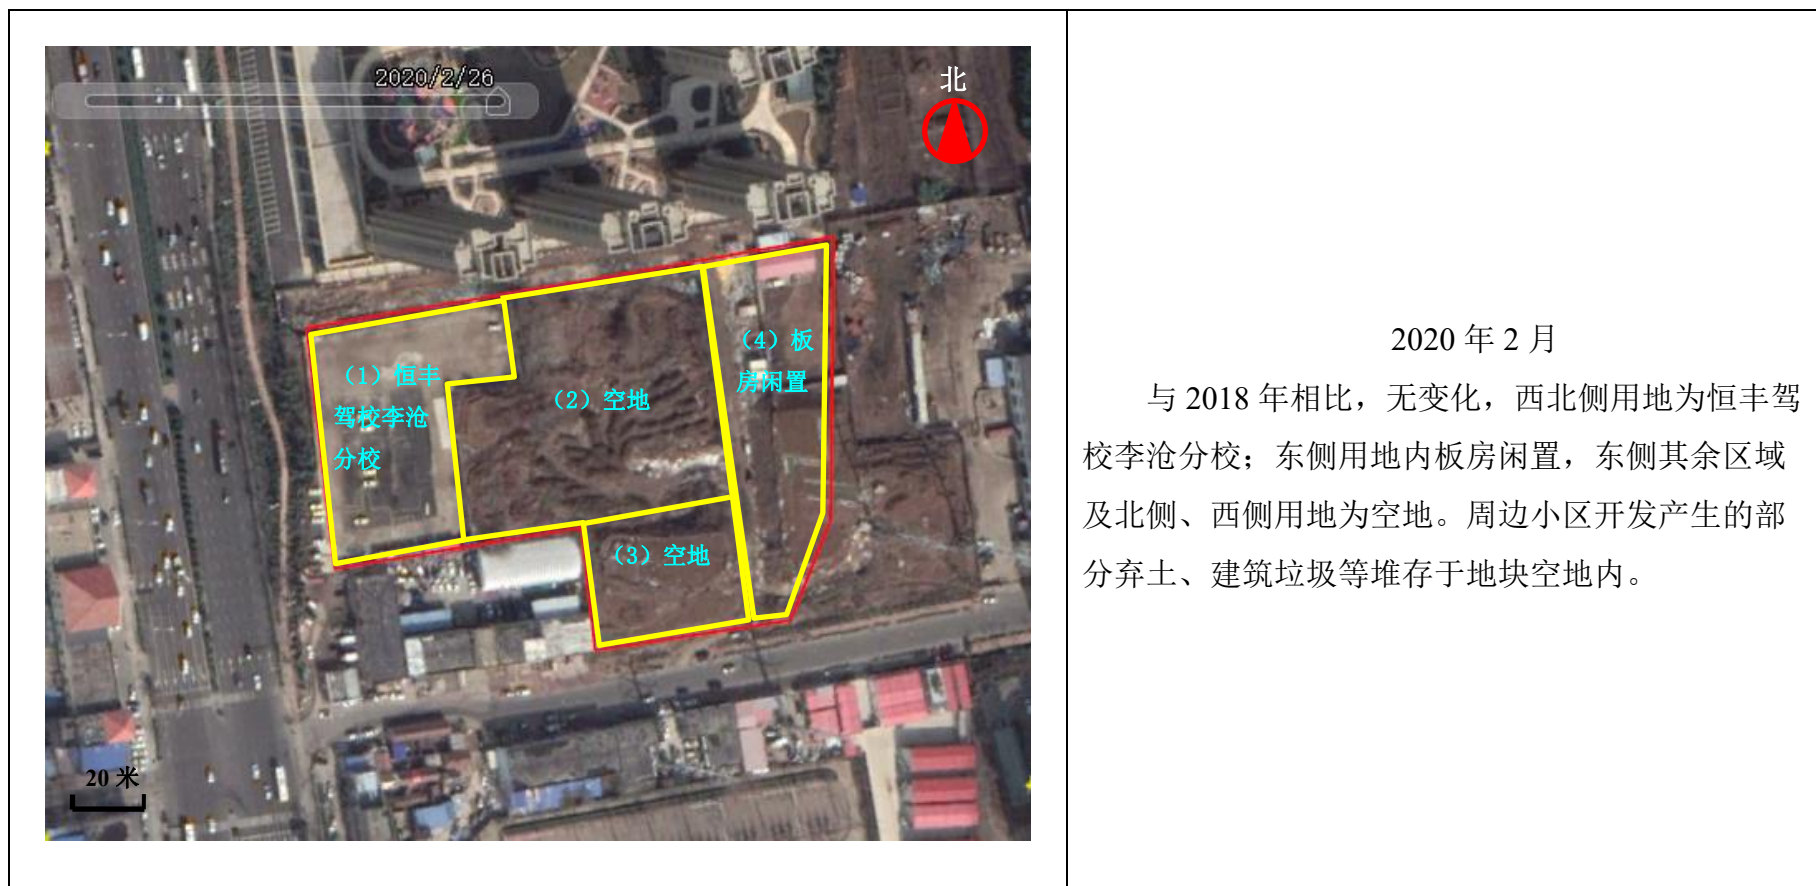
图 3.5-1 (1) 调查地块历史变迁图 (2003 年 2 月)

图 3.5-1（2） 调查地块历史变迁图（2005 年 4 月）

图 3.5-1（3） 调查地块历史变迁图（2008 年 3 月）

图 3.5-1（4） 调查地块历史变迁图（2010 年 8 月）

图 3.5-1 (5) 调查地块历史变迁图 (2011 年 4 月)

图 3.5-1（6） 调查地块历史变迁图（2012 年 9 月）

图 3.5-1 (7) 调查地块历史变迁图 (2014 年 12 月)

图 3.5-1 (8) 调查地块历史变迁图 (2018 年 2 月)

图 3.5-1（9） 调查地块历史变迁图（2020 年 2 月）

地块可划分为四部分区域，根据人员访谈和地块历史变迁图（图 3.5-1），各部分区域历史使用情况汇总见下表 3.5-1。

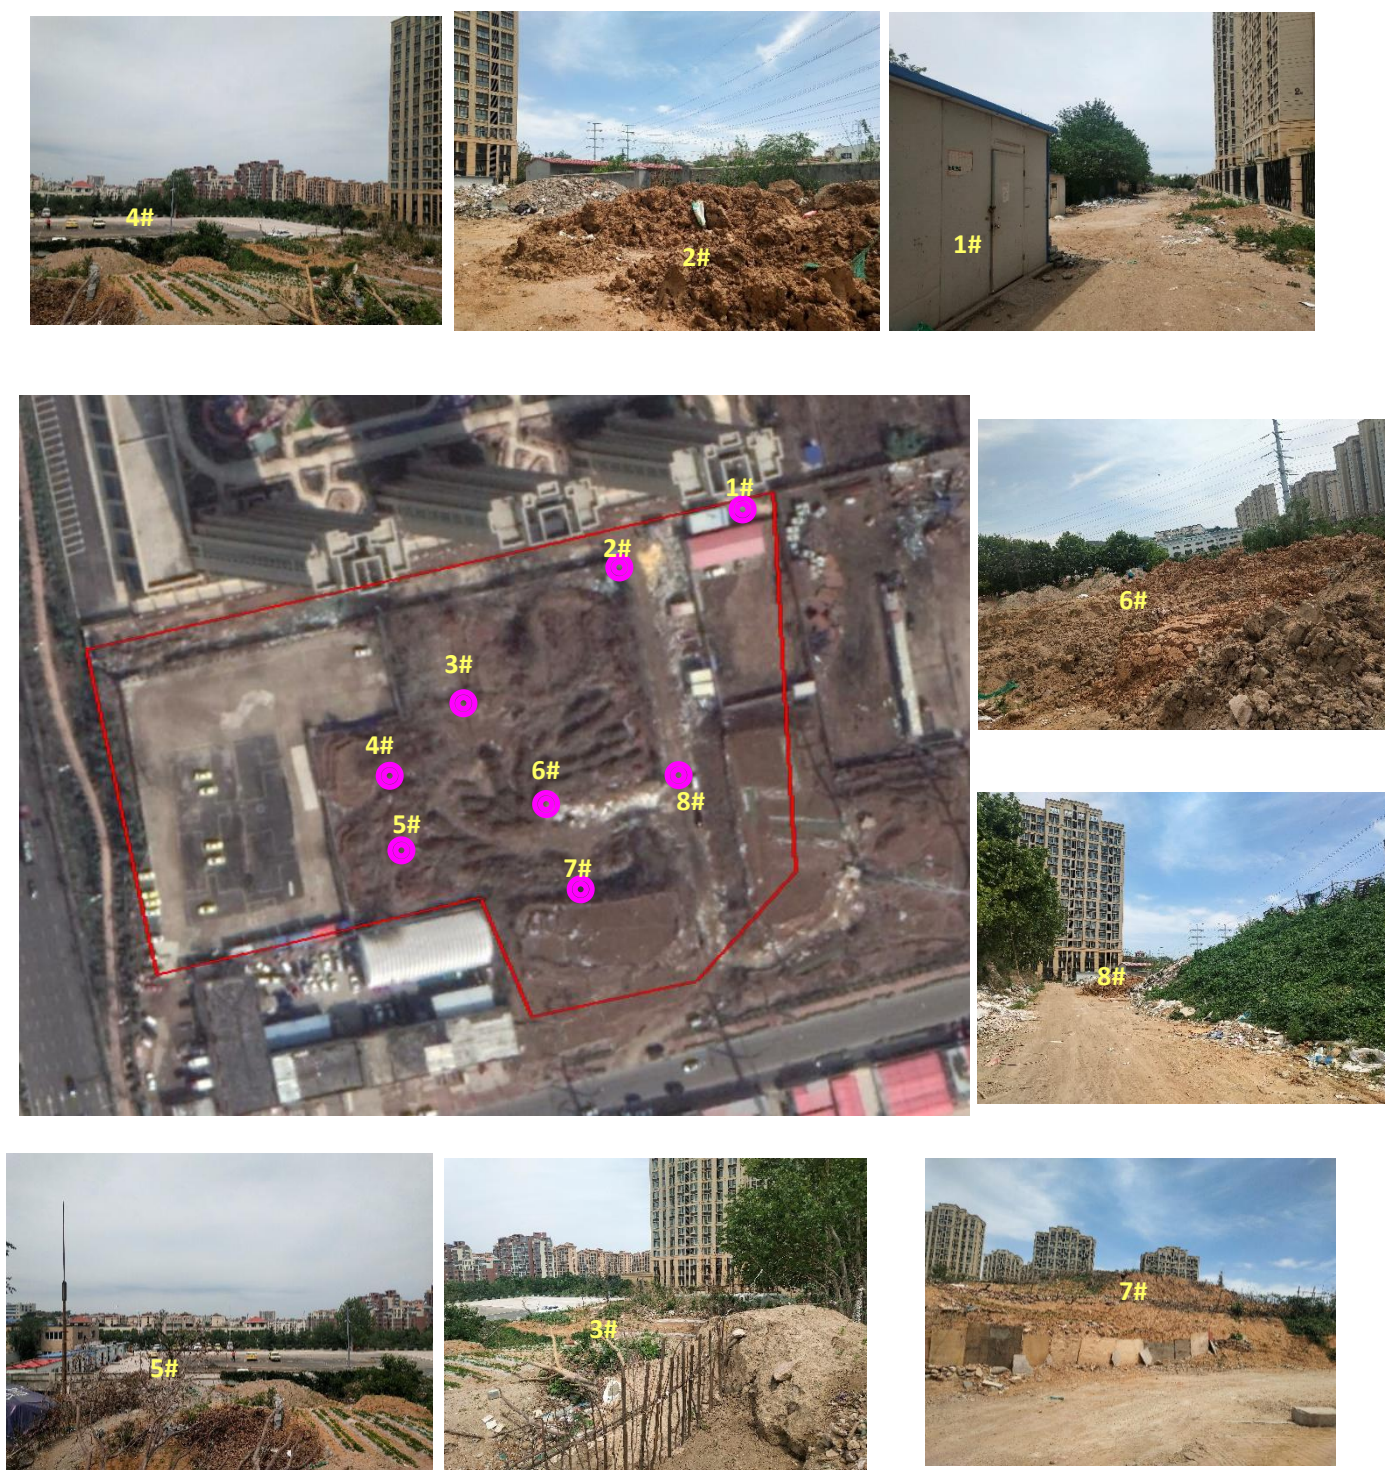
图 3.3-1 调查地块现状图（备注：● 为本次调查拍摄地点）

（2）地块除西北侧为恒丰驾校李沧分校，东侧现存两处闲置板房外，其余区域均为闲置空地。

（3）因周边蓝城春风里和金水龙泽苑等小区开发建设，施工产生的弃土和少量建筑垃圾临时堆存于本项目地块内，临近居民在部分弃土上方开垦种植蔬菜。

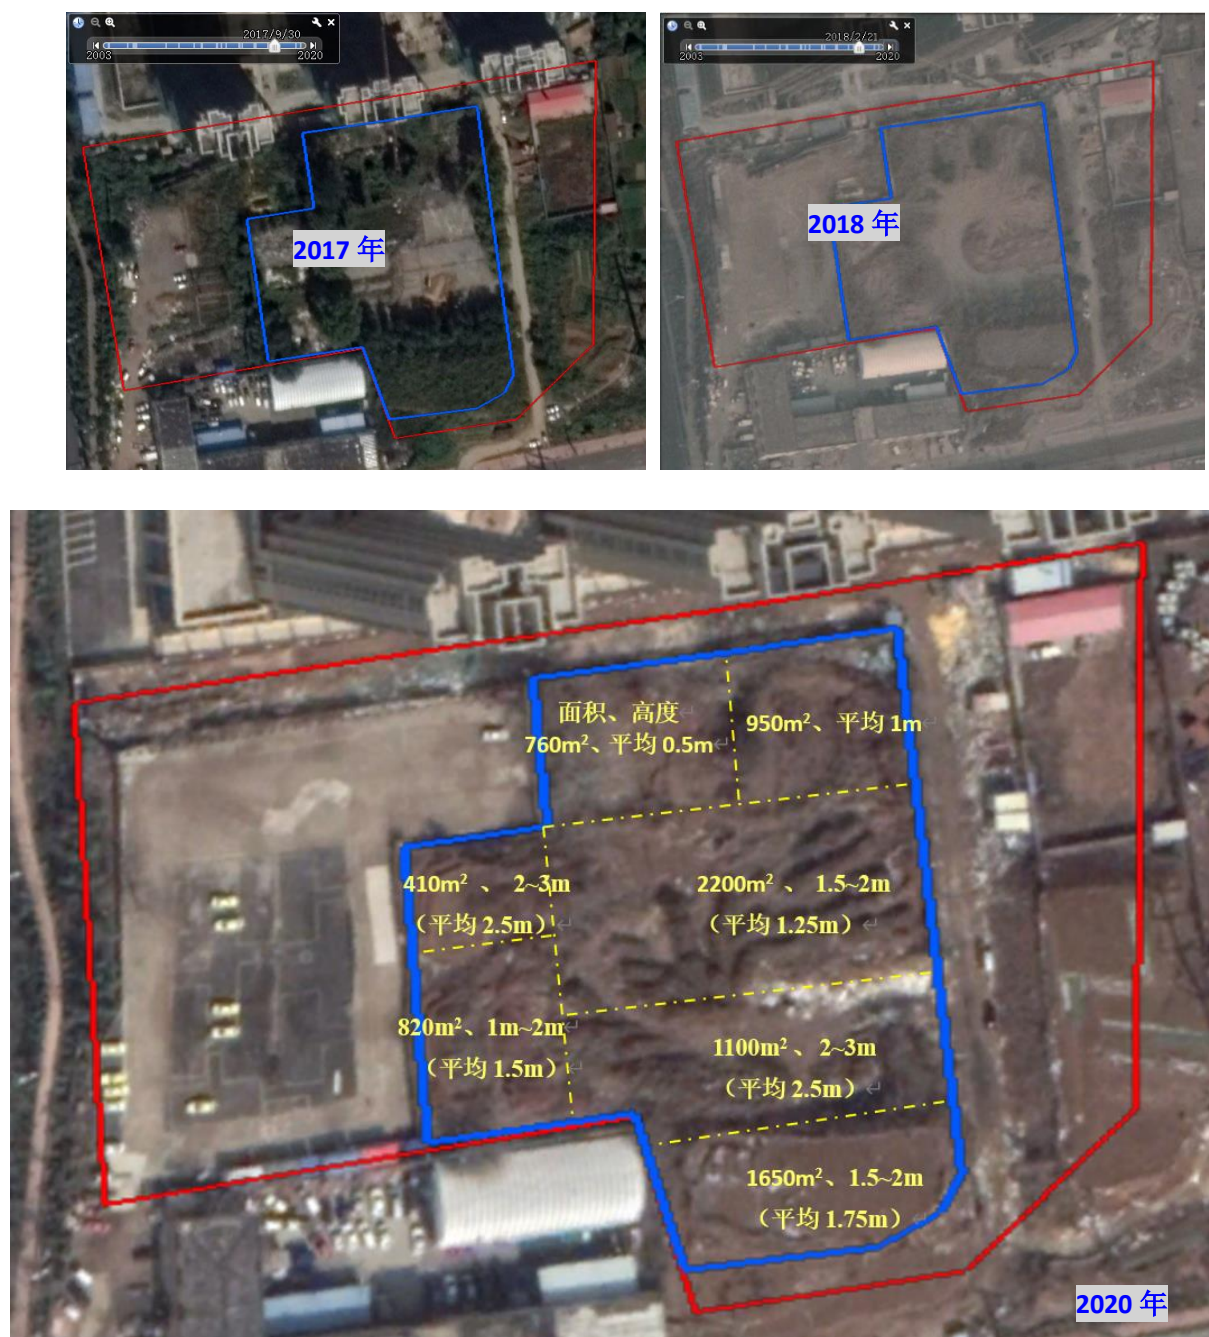
图 3.3-2 调查地块土石方堆存区域及历史变迁情况图

经现场核查及卫星图历史变迁情况调查，土方自 2018 年开始陆续堆存于此，堆存区域见下图。经测量，堆存区域占地面积约 7890m<sup>2</sup>，施工弃土陆陆续续运入厂区内，分散堆存，后续逐渐连接成片，堆土高度在 0.5m~3m 不等，本次评价结合土石方堆存情

况，分区域、按平均高度核算各土方量，具体分区及堆土平均高度见下图。经核算，区域土石方量约 1.2 万  $\text{m}^3$ 。堆土主要来源于周边蓝城春风里和金水龙泽苑等小区开发建设。调查地块地势西低东高，地面高程在 44.6m~46.8m 之间，地块开发建设前，需对地面进行场地平整，平整至地面设计高程 43m，与西侧重庆中路平齐，故场区内堆土将全部清运出场，并对整体地块再往下开挖。目前（截止至 2020 年 9 月）已清理部分堆土。

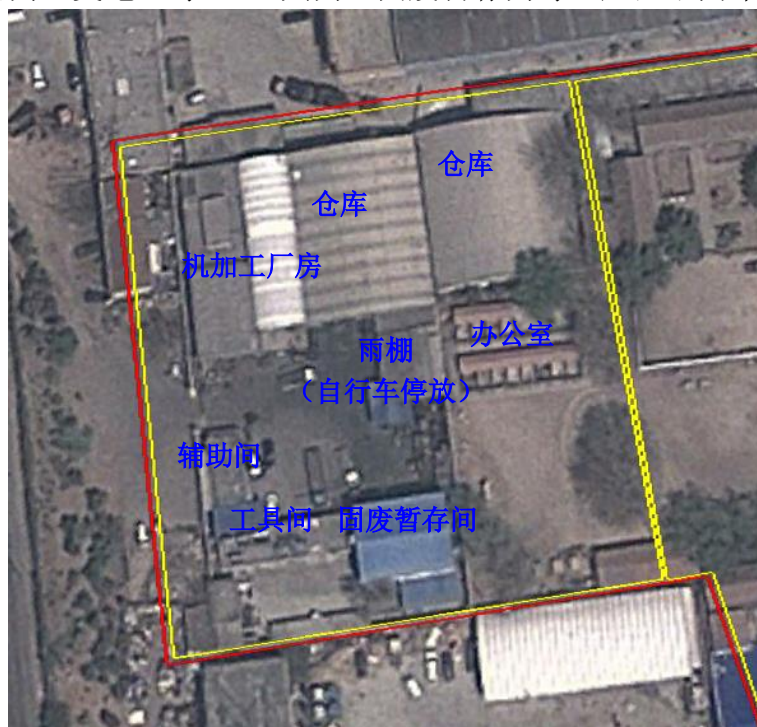
企业经营时间为 1996 年~2012 年，经营期间厂内建筑构成主要包括机加工厂房、仓库、办公室、辅助间（变电室等）、工具间、固废暂存间等。厂区平面布置图见下图。

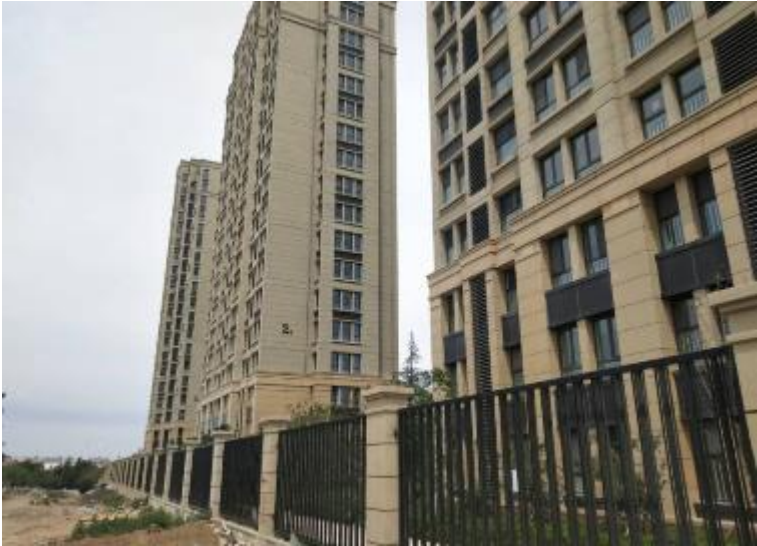
| 序号 | 情况介绍 | 现场照片 |
|---|---|---|
| 1# | 地块北侧紧邻蓝城·春风里 | |

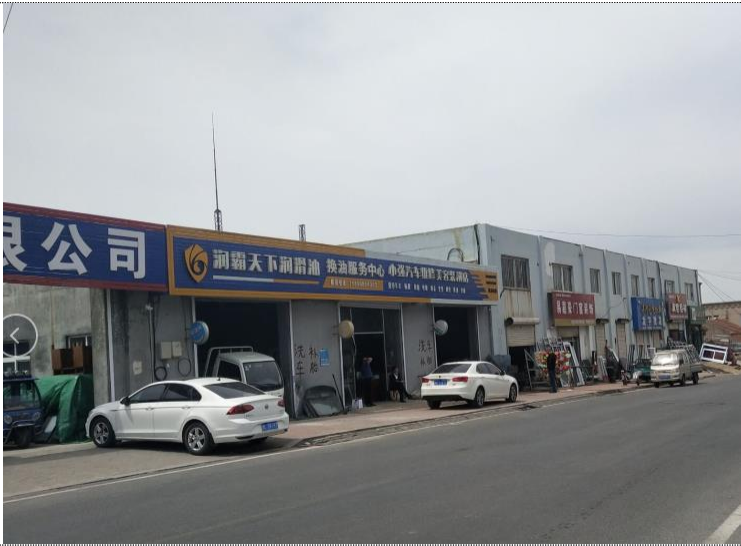
| 序号 | 情况介绍 | 现场照片 |
|---|---|---|
| 2# | 东侧汽车维修店、图书店、篮球俱乐部、食品仓库等 | |

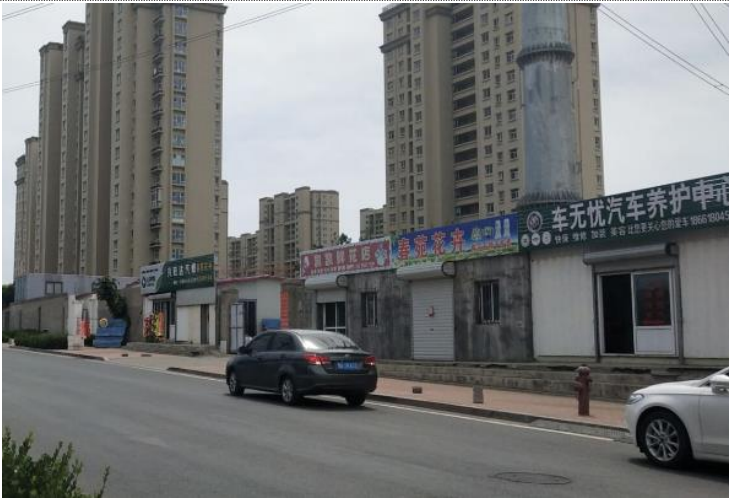
| 序号 | 情况介绍 | 现场照片 |
|---|---|---|
| 3# | 南侧紧邻邢台路，隔邢台路为汽车维修厂、铝合金门窗加工等个体经营门店 | |

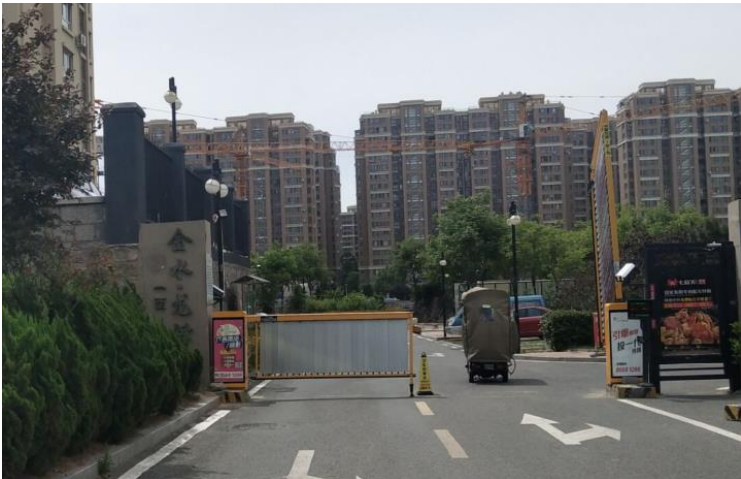
| 序号 | 情况介绍 | 现场照片 |
|---|---|---|
| 4# | 南侧金水·龙泽苑西区住宅区 | |

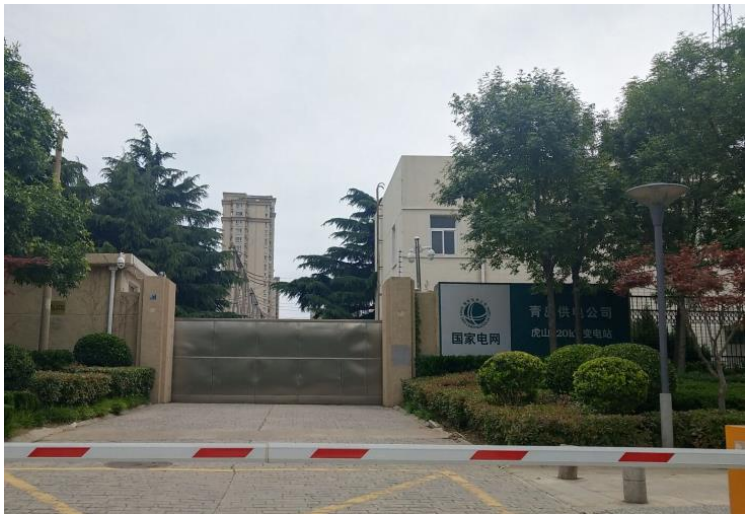
| 序号 | 情况介绍 | 现场照片 |
|---|---|---|
| 5# | 南侧青岛供电公司虎山 220kv 变电站。 | |

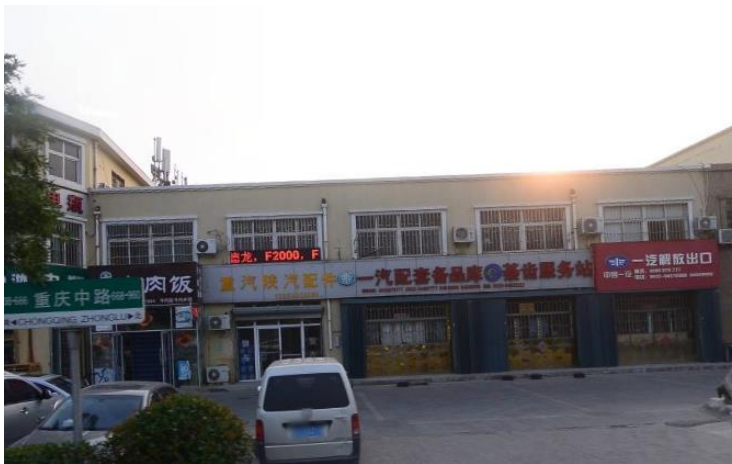
| 序号 | 情况介绍 | 现场照片 |
|---|---|---|
| 6# | 地块西侧紧邻重庆中路，隔重庆中路为加油站、汽车配件等个体经营门店 | |

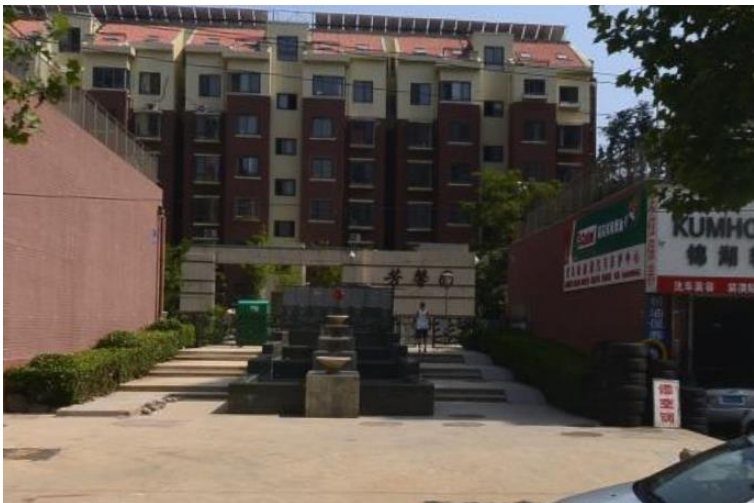
| 序号 | 情况介绍 | 现场照片 |
|---|---|---|
| 7# | 西侧隔重庆中路芳馨园住宅区 | |

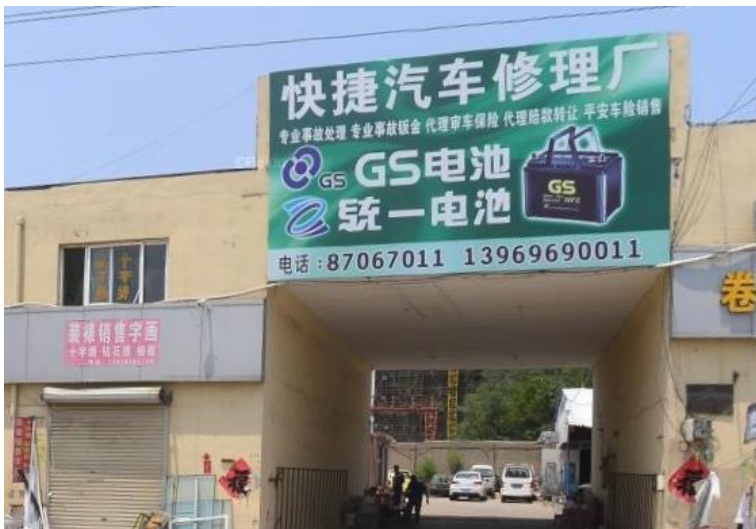
| 序号 | 情况介绍 | 现场照片 |
|---|---|---|
| 8# | 南边界外是快捷汽车维修厂 | |
