李沧区文昌路学校(一期) A 地块

# 土壤污染状况调查报告

报告编制单位：青岛理工大学

二零二零年七月

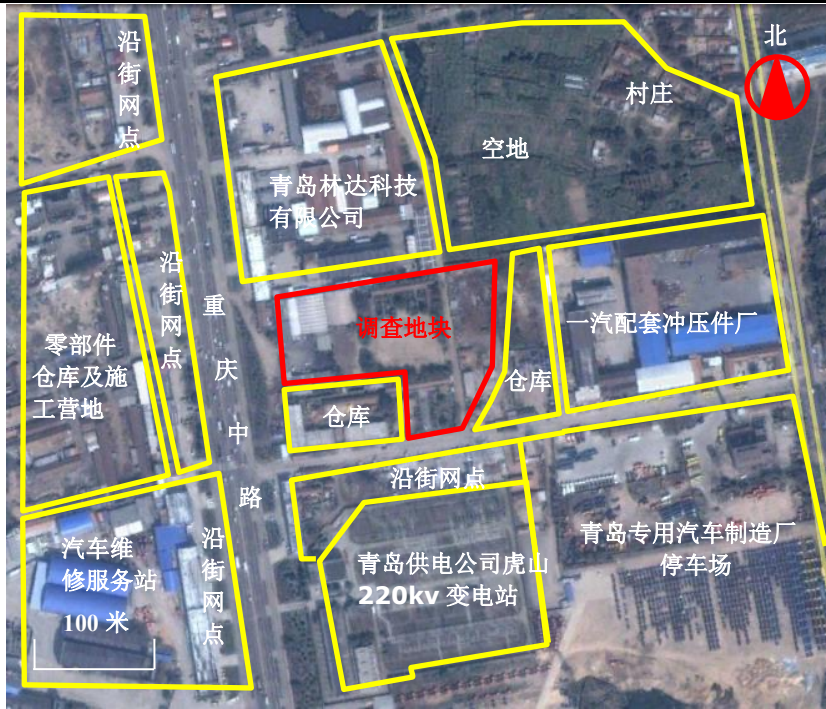
| | <p>2004 年，项目地块西南边界外是仓库；北边界紧邻青岛林达科技有限公司；东边界紧邻仓库，隔仓库为一汽配套冲压件厂；地块西侧隔重庆中路为加油站、汽车配件等个体经营门店；地块南侧隔邢台路为汽车维修厂、铝合金门窗加工等个体经营门店、青岛专用汽车制造厂停车场和青岛供电公司虎山 220kv 变电站。</p> |

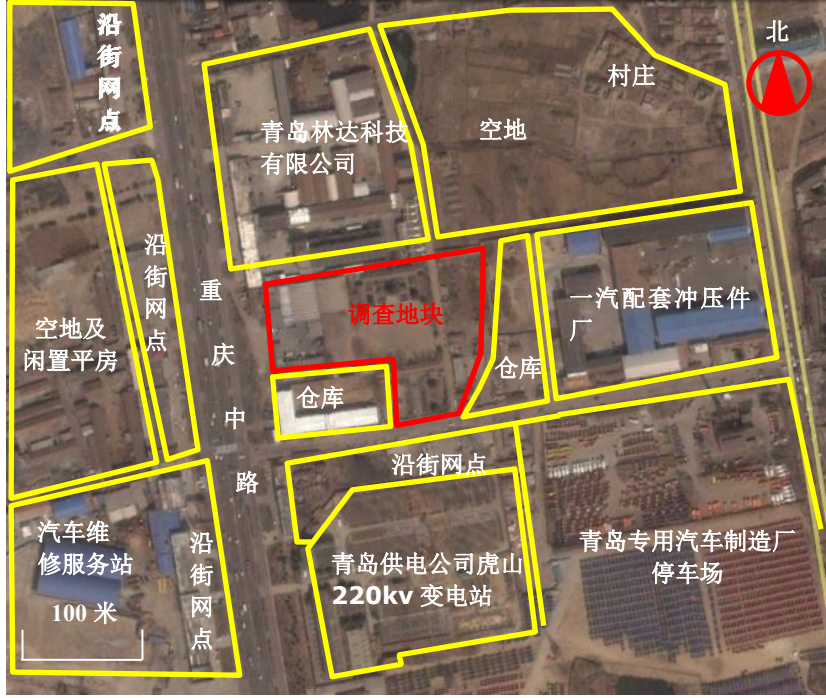
| | <p>2005 年，项目地块西南边界外是仓库；北边界紧邻青岛林达科技有限公司；东边界紧邻仓库，隔仓库为一汽配套冲压件厂；地块西侧隔重庆中路为加油站、汽车配件等个体经营门店；地块南侧隔邢台路为汽车维修厂、铝合金门窗加工等个体经营门店、青岛专用汽车制造厂停车场和青岛供电公司虎山 220kv 变电站。</p> |

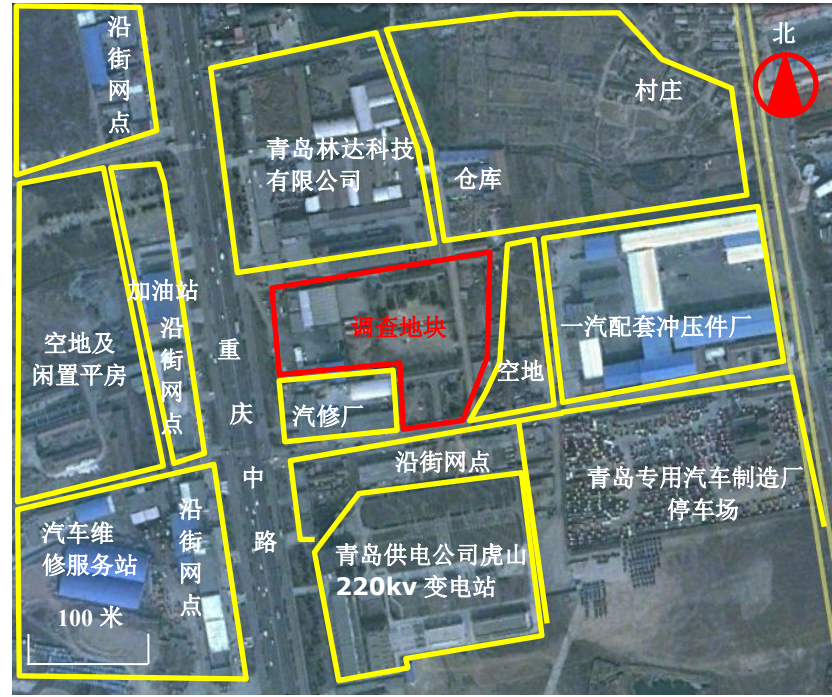
| | <p>2008年,项目地块西南边界外是快捷汽车维修厂;北边界紧邻青岛林达科技有限公司;东边界紧邻空地,隔空地为一汽配套冲压件厂;地块西侧隔重庆中路为加油站、汽车配件等个体经营门店;地块南侧隔邢台路为汽车维修厂、铝合金门窗加工等个体经营门店、青岛专用汽车制造厂停车场和青岛供电公司虎山220kv变电站。</p> |

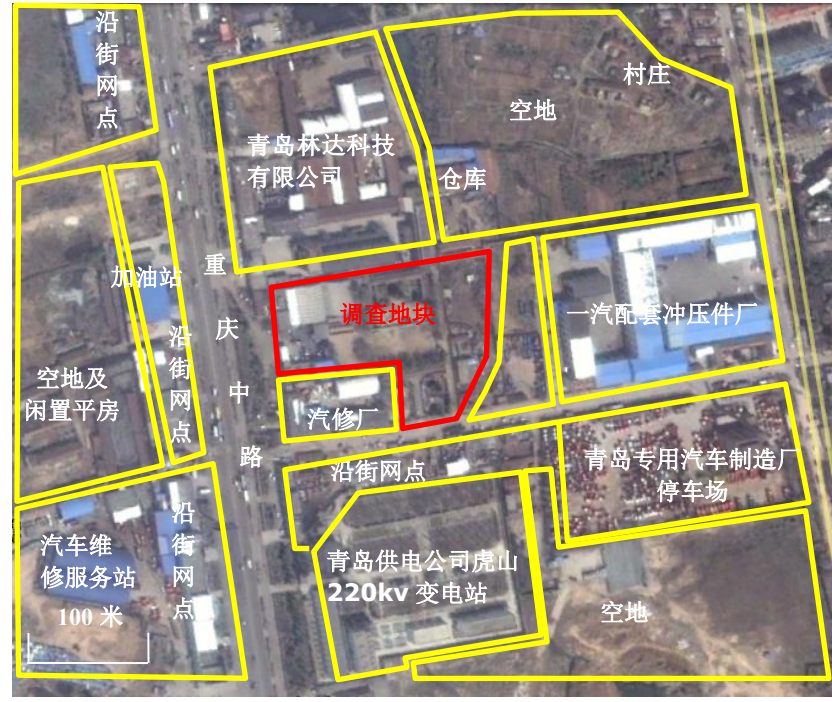
| | <p>2009年,项目地块西南边界外是快捷汽车维修厂;北边界紧邻青岛林达科技有限公司;东边界紧邻空地和一汽配套冲压件厂;地块西侧隔重庆中路为加油站、汽车配件等个体经营门店;地块南侧隔邢台路为汽车维修厂、铝合金门窗加工等个体经营门店、青岛专用汽车制造厂停车场和青岛供电公司虎山220kv变电站。</p> |

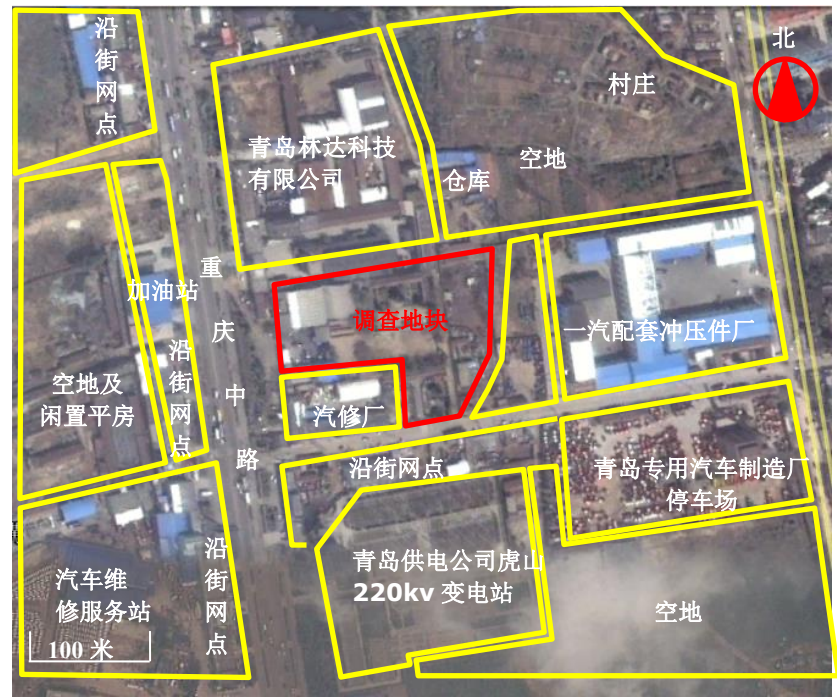
| | <p>2010 年，项目地块西南边界外是快捷汽车维修厂；北边界紧邻青岛林达科技有限公司；东边界紧邻空地和一汽配套冲压件厂；地块西侧隔重庆中路为加油站、汽车配件等个体经营门店；地块南侧隔邢台路为汽车维修厂、铝合金门窗加工等个体经营门店、青岛专用汽车制造厂停车场和青岛供电公司虎山 220kv 变电站。</p> |

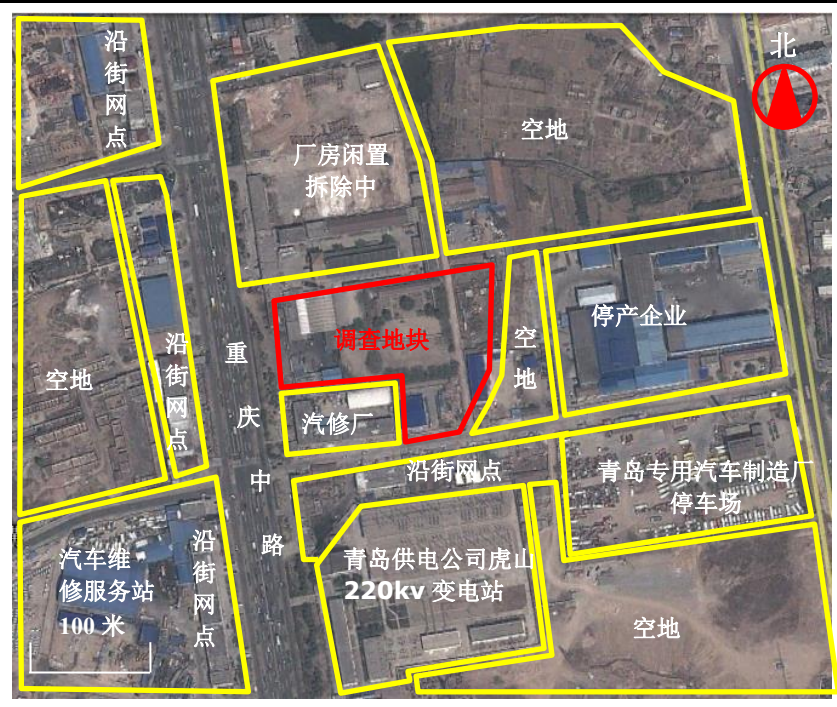
| | <p>2011 年，项目地块西南边界外是快捷汽车维修厂；北边界紧邻闲置厂房；东边界紧邻一块空地和停产企业；地块西侧隔重庆中路为加油站、汽车配件等个体经营门店；地块南侧隔邢台路为汽车维修厂、铝合金门窗加工等个体经营门店、青岛专用汽车制造厂停车场和青岛供电公司虎山 220kv 变电站。</p> |

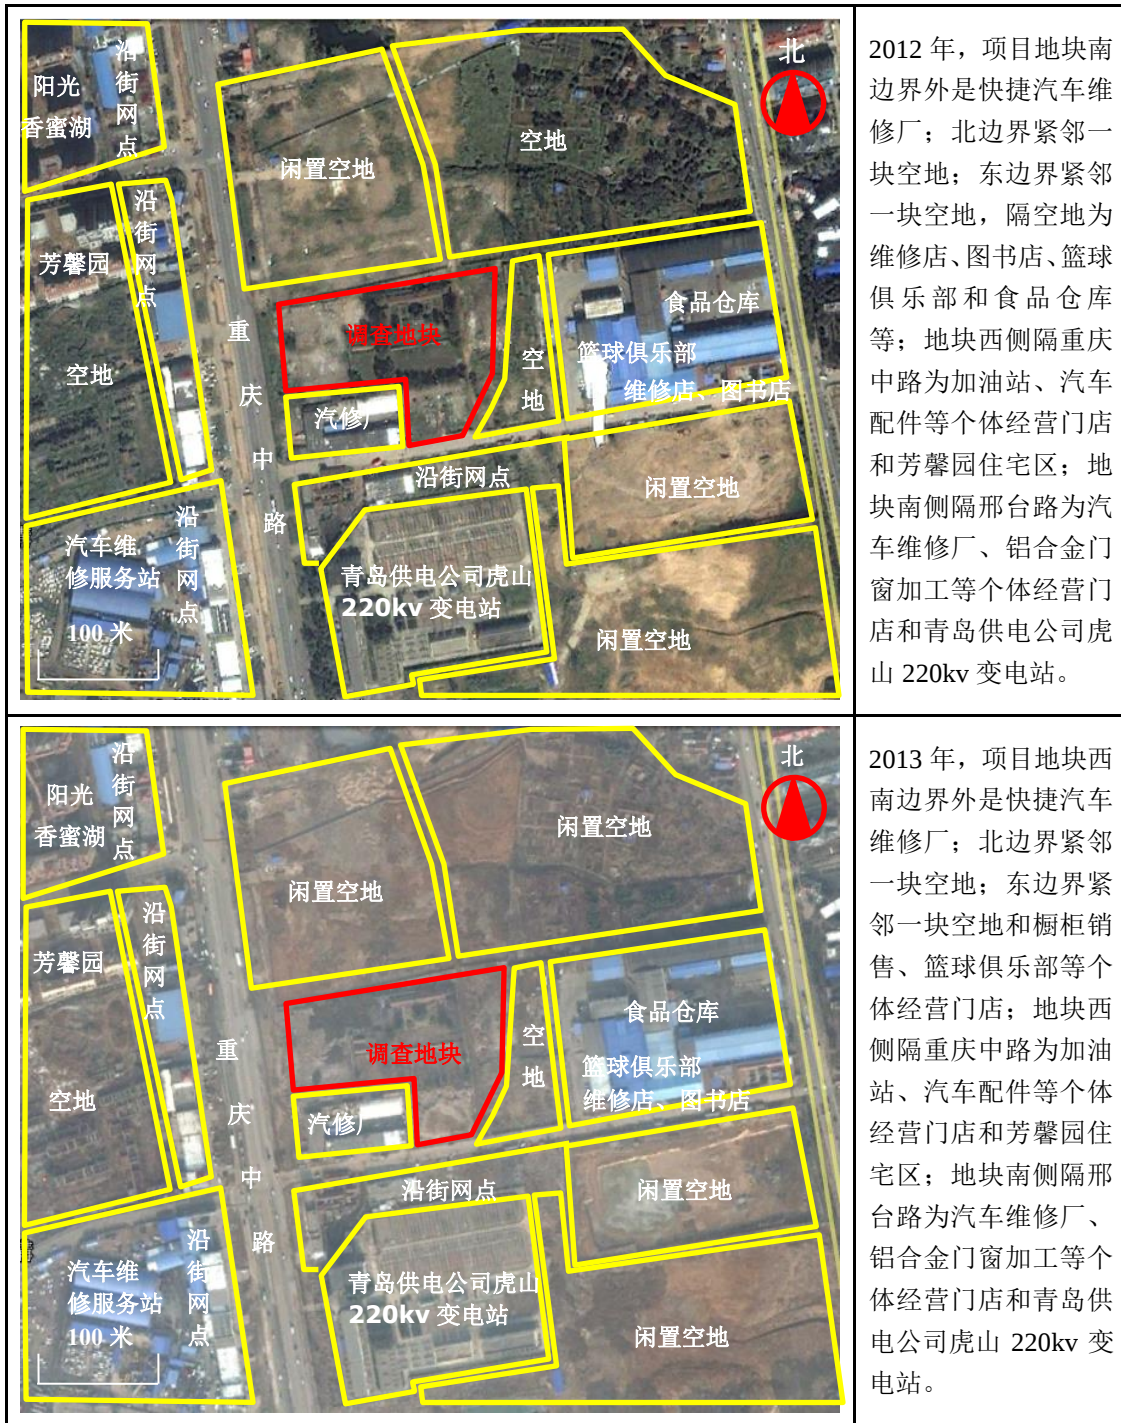
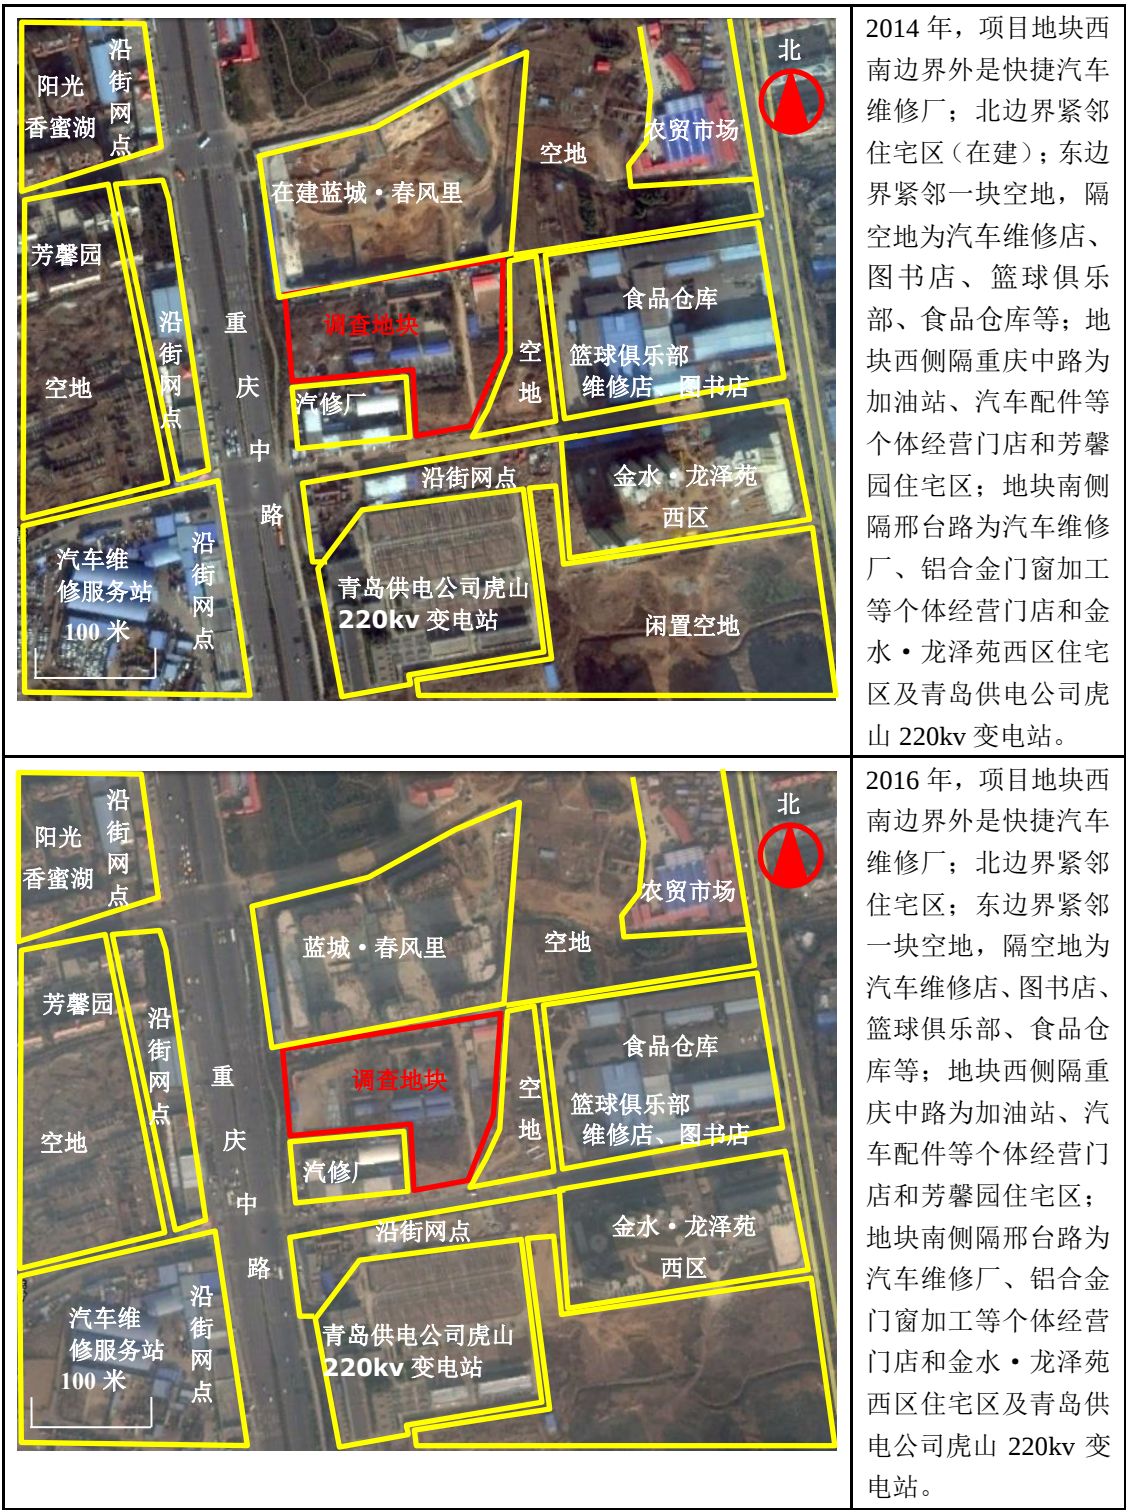
| | <p>2017 年，项目地块南边界外是快捷汽车维修厂；北边界紧邻住宅区；东边界紧邻一块空地，隔空地为汽车维修店、图书店、篮球俱乐部、食品仓库等；地块西侧隔重庆中路为加油站、汽车配件等个体经营门店和芳馨园住宅区；地块南侧隔那台路为汽车维修厂、铝合金门窗加工等个体经营门店和金水·龙泽苑西区住宅区及青岛供电公司虎山 220kv 变电站。</p> |
| | <p>2018 年，项目地块南边界外是快捷汽车维修厂；北边界紧邻住宅区；东边界紧邻一块空地，隔空地为汽车维修店、图书店、篮球俱乐部、食品仓库等；地块西侧隔重庆中路为加油站、汽车配件等个体经营门店和芳馨园住宅区；地块南侧隔那台路为汽车维修厂、铝合金门窗加工等个体经营门店和金水·龙泽苑西区住宅区及青岛供电公司虎山 220kv 变电站。</p> |

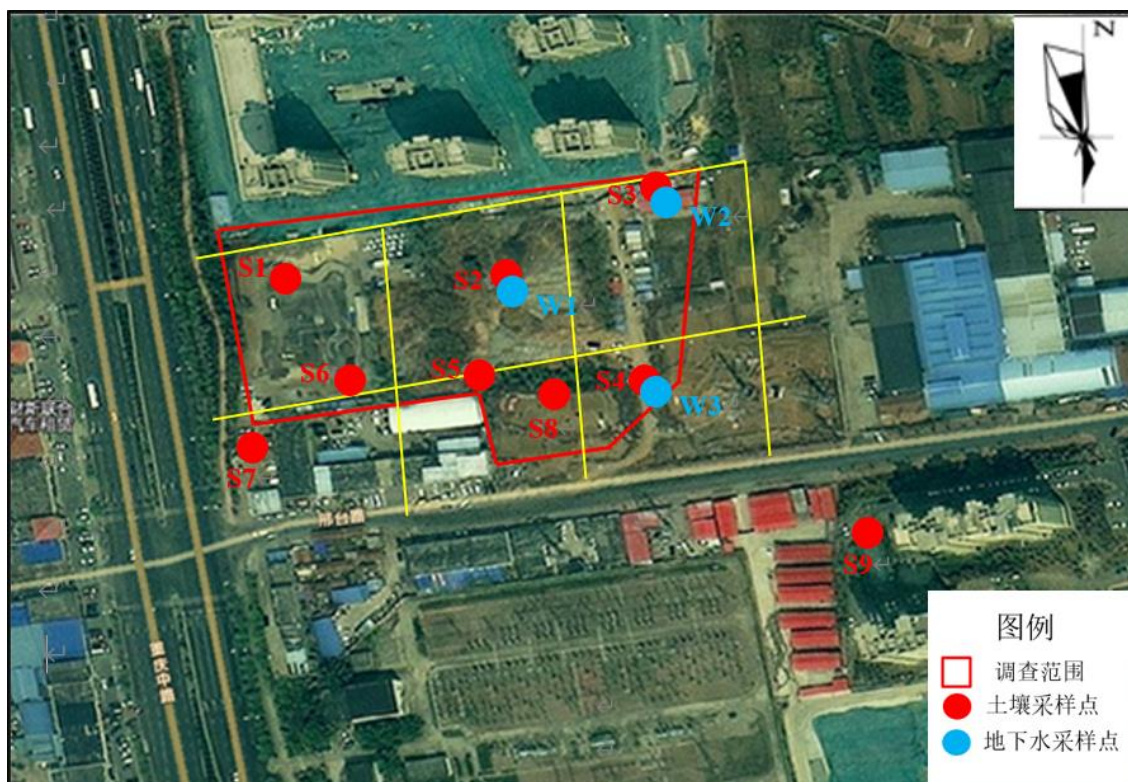
图 5.2-1 现场采样点实际分布图

实际工作中结合现场情况，地块内最终采样点共计 7 个（S1~S6、S8），对照点位 2 个（S7~S9）。现场堆土时间约 2 年左右，考虑到堆土潜在污染物可能下渗到原土，调查过程中同时对该部分堆土进行土壤采样分析。厂内堆土主要来源于周边蓝城春风里和金水龙泽苑等小区建设，不属于异位修复后的土壤堆体，土壤特征相近，因此本次评价选取 S2、S5 堆土相对较高点位，有代表性的对地块内堆土进行现场采样。采样时，现场有少量植被、农作物生长，与调查情况相符。S2、S5 两个监测点位采样深度分别为 7m 和 6.5m，均超过堆土高度，采集到了原土。采样使用直推式采样设备，对土壤的扰动较小，采集的样品具有代表性。

地块内 S2、S3、S4 见水，因此本次地下水监测建井 3 个。实际采样点位分布见图 5.2-1。

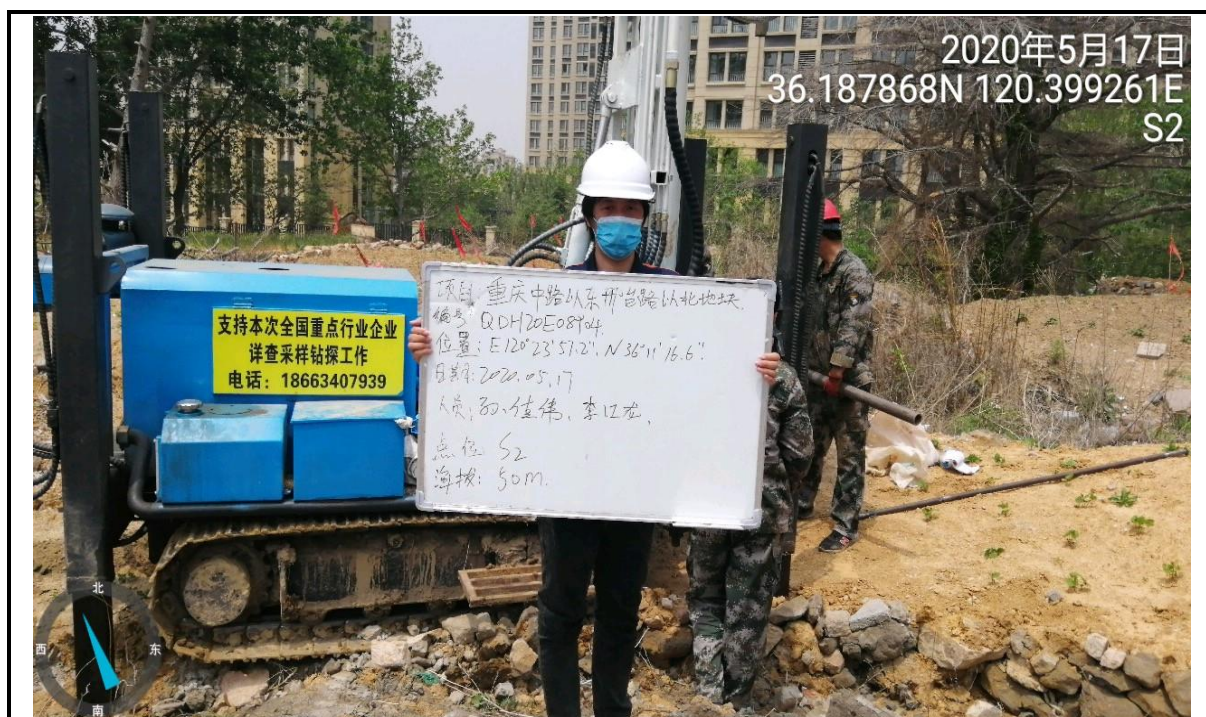
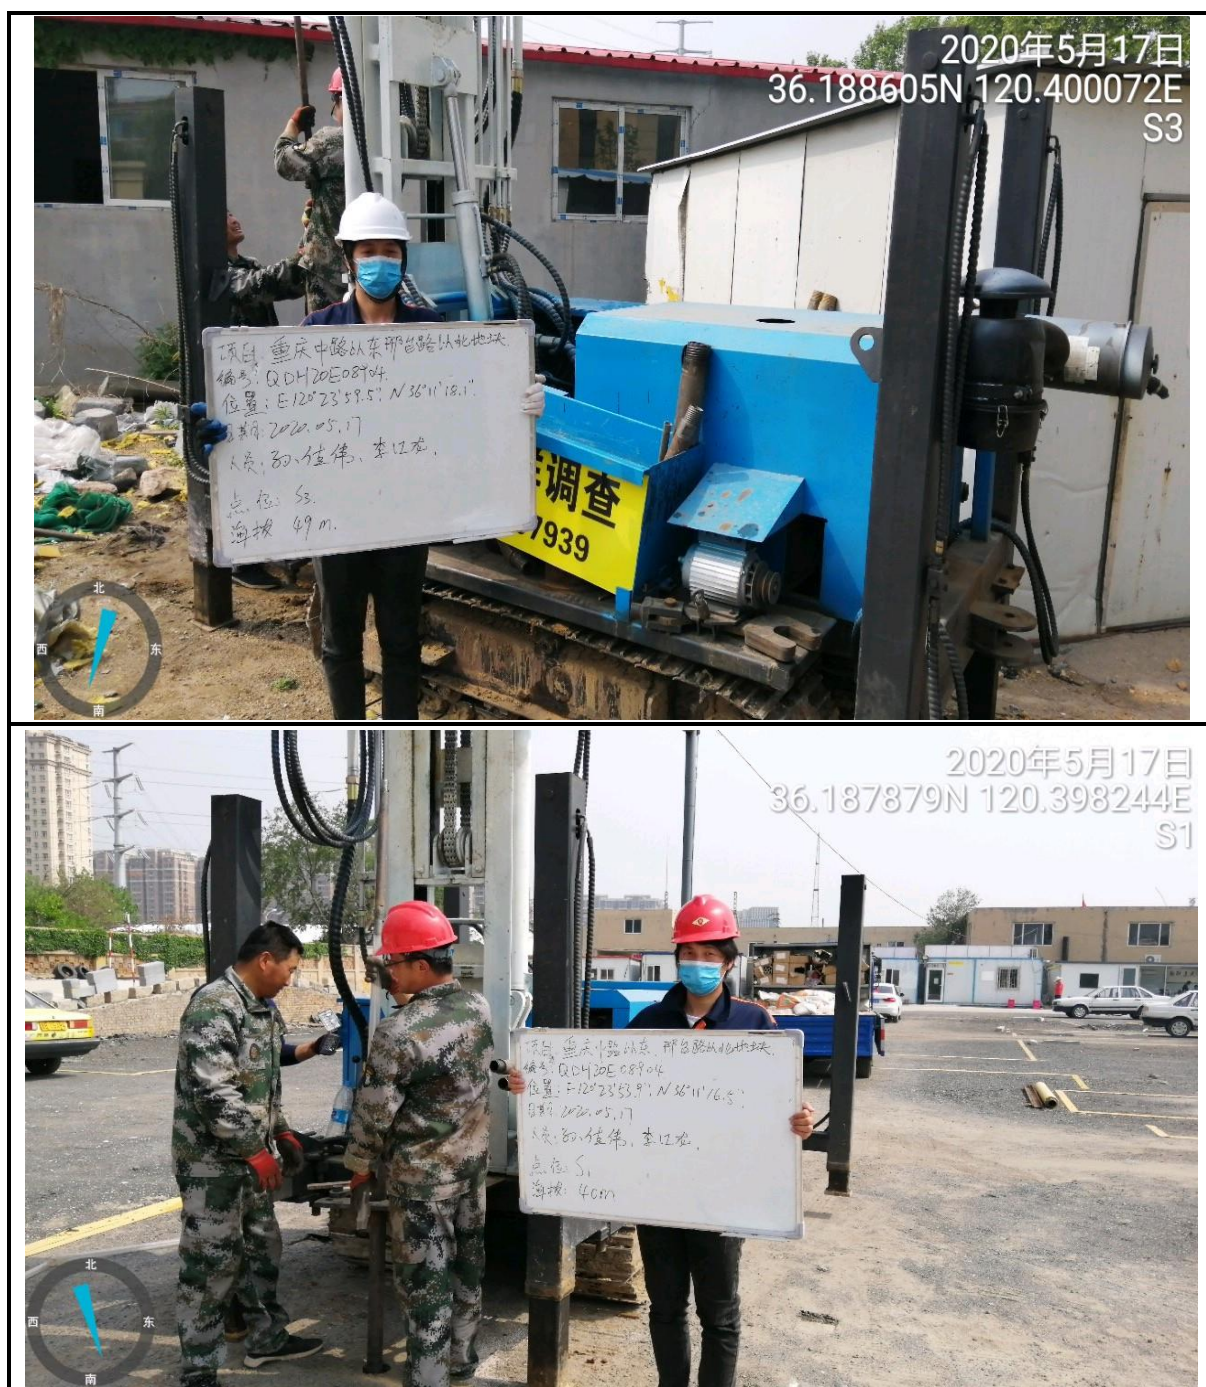
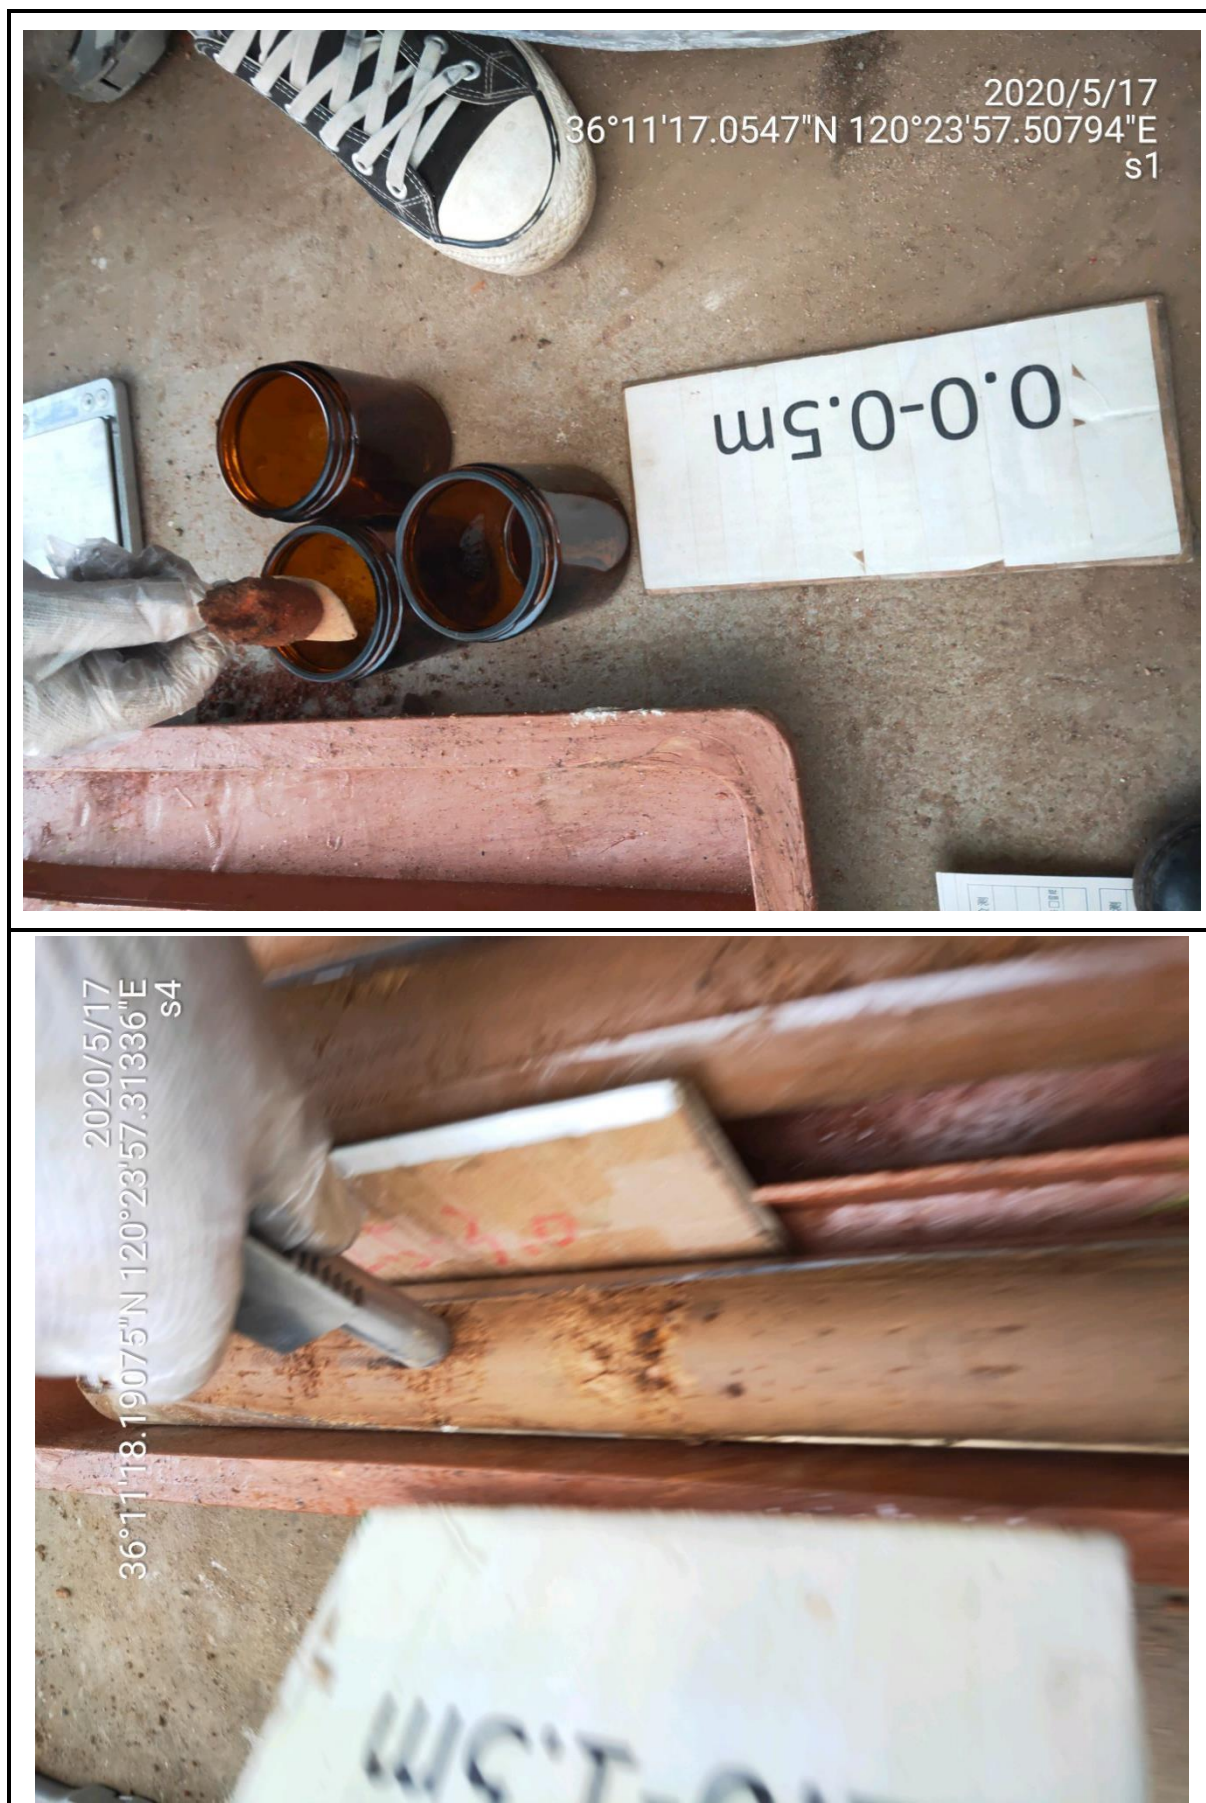
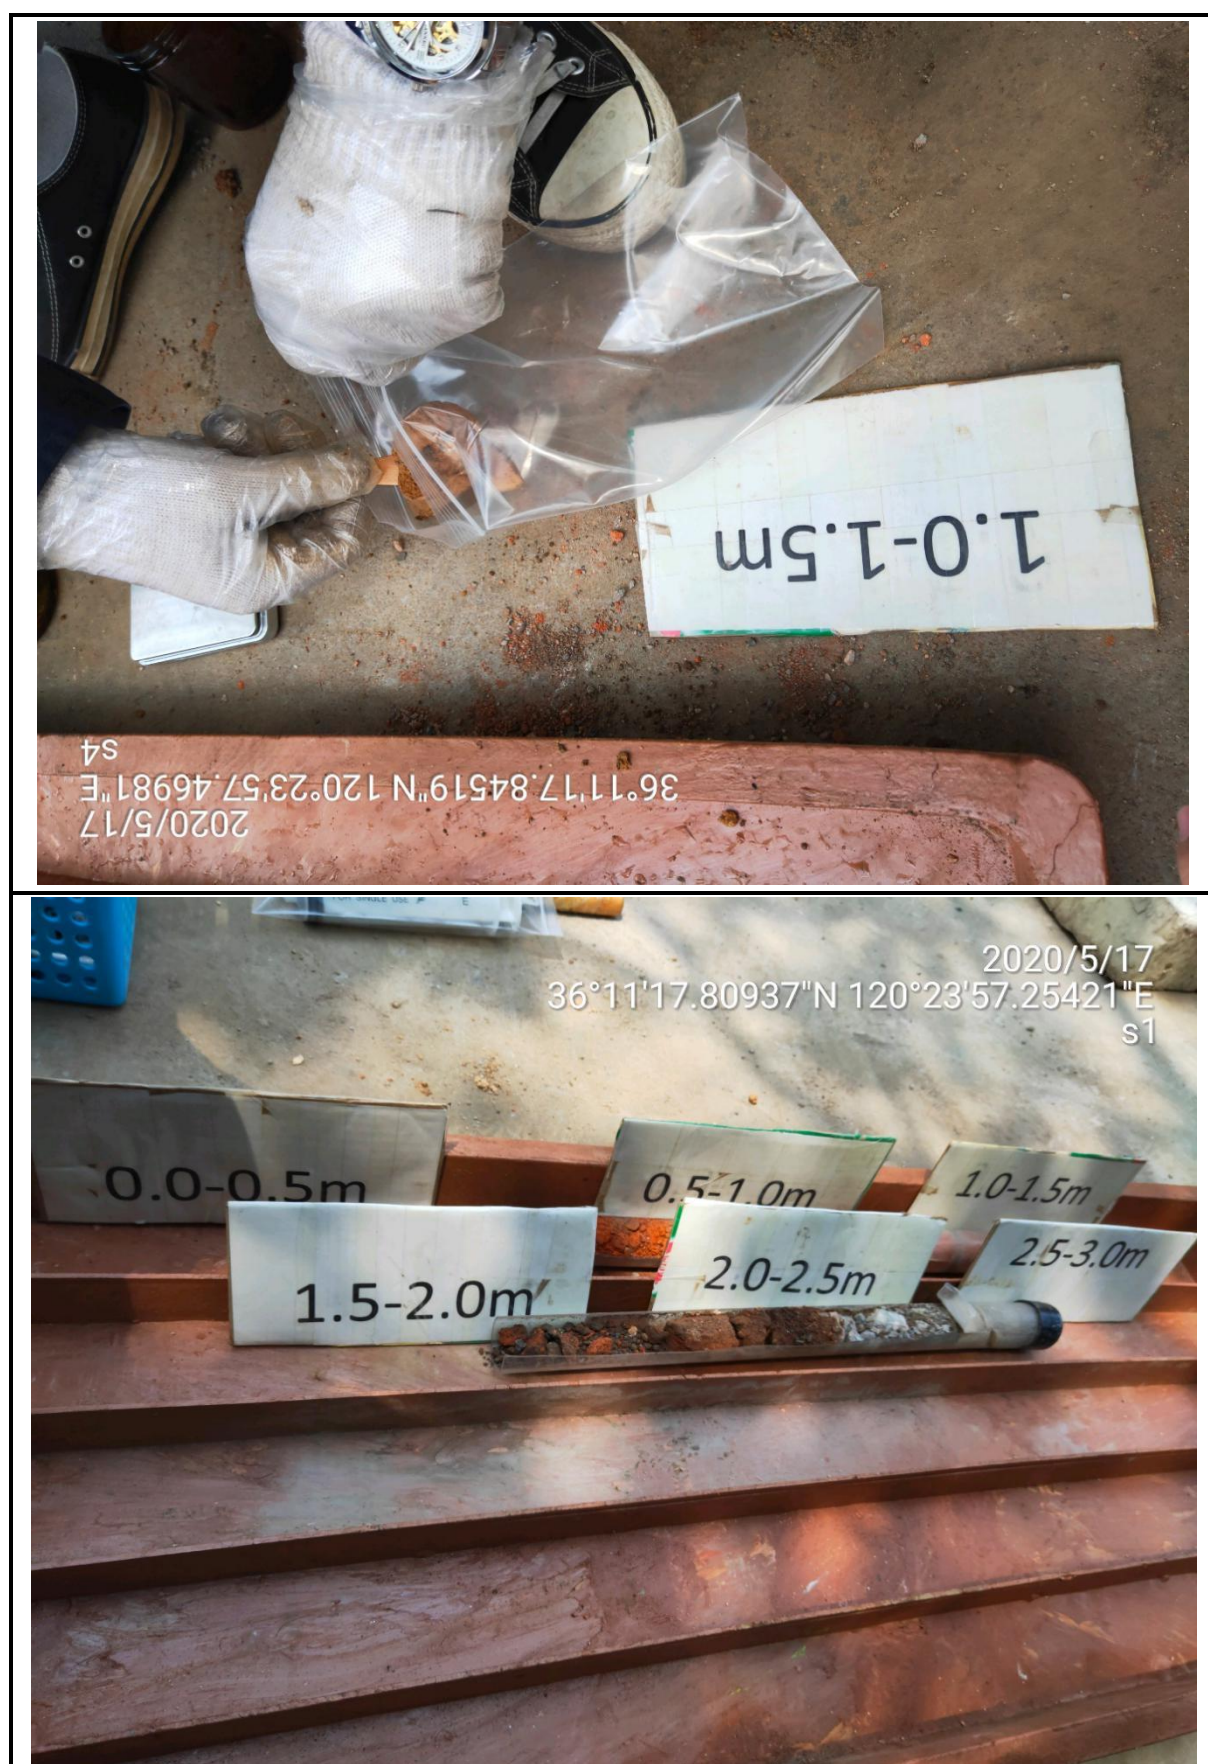
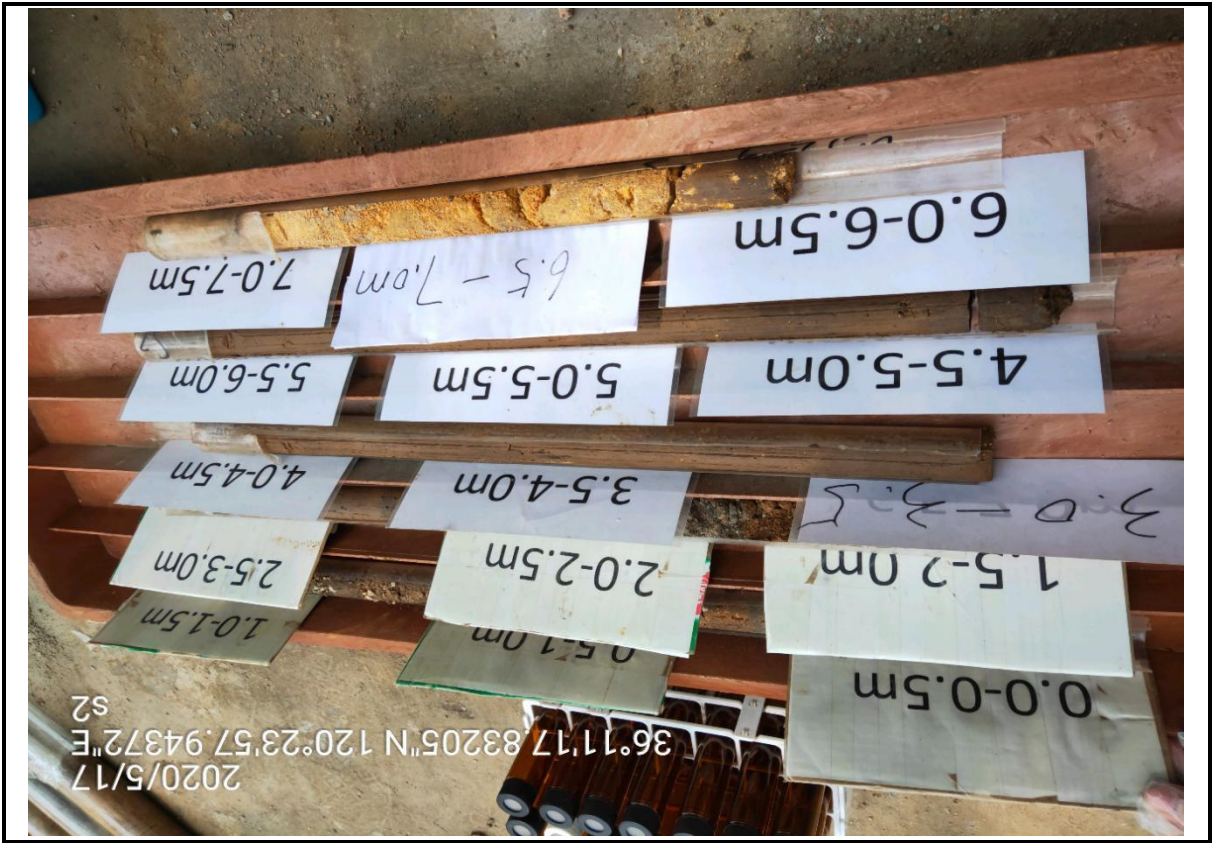
图 5.3-2 现场取土壤样品照片

用于检测 SVOCs 指标的土壤样品，用不锈钢铲将土壤转移至 250 mL 广口样品瓶内并装满填实。采样过程应剔除石块等杂质，保持采样瓶口螺纹清洁，防止密封不严。检测 SVOCs 的土壤样品采集双份，一份用于检测，一份留作备份。

用于检测含水率、重金属指标的样品，用木铲将 1 kg 土壤转移至 8#自封袋中。采样过程应剔除石块等杂质。

土壤样品采集完成后，在样品上标明编号等采样信息，并做好现场记录。所有样品采集后及时放入低温保温箱中，并及时送至实验室进行分析。在样品运送过程中，要确保保温箱能满足样品对低温的要求。

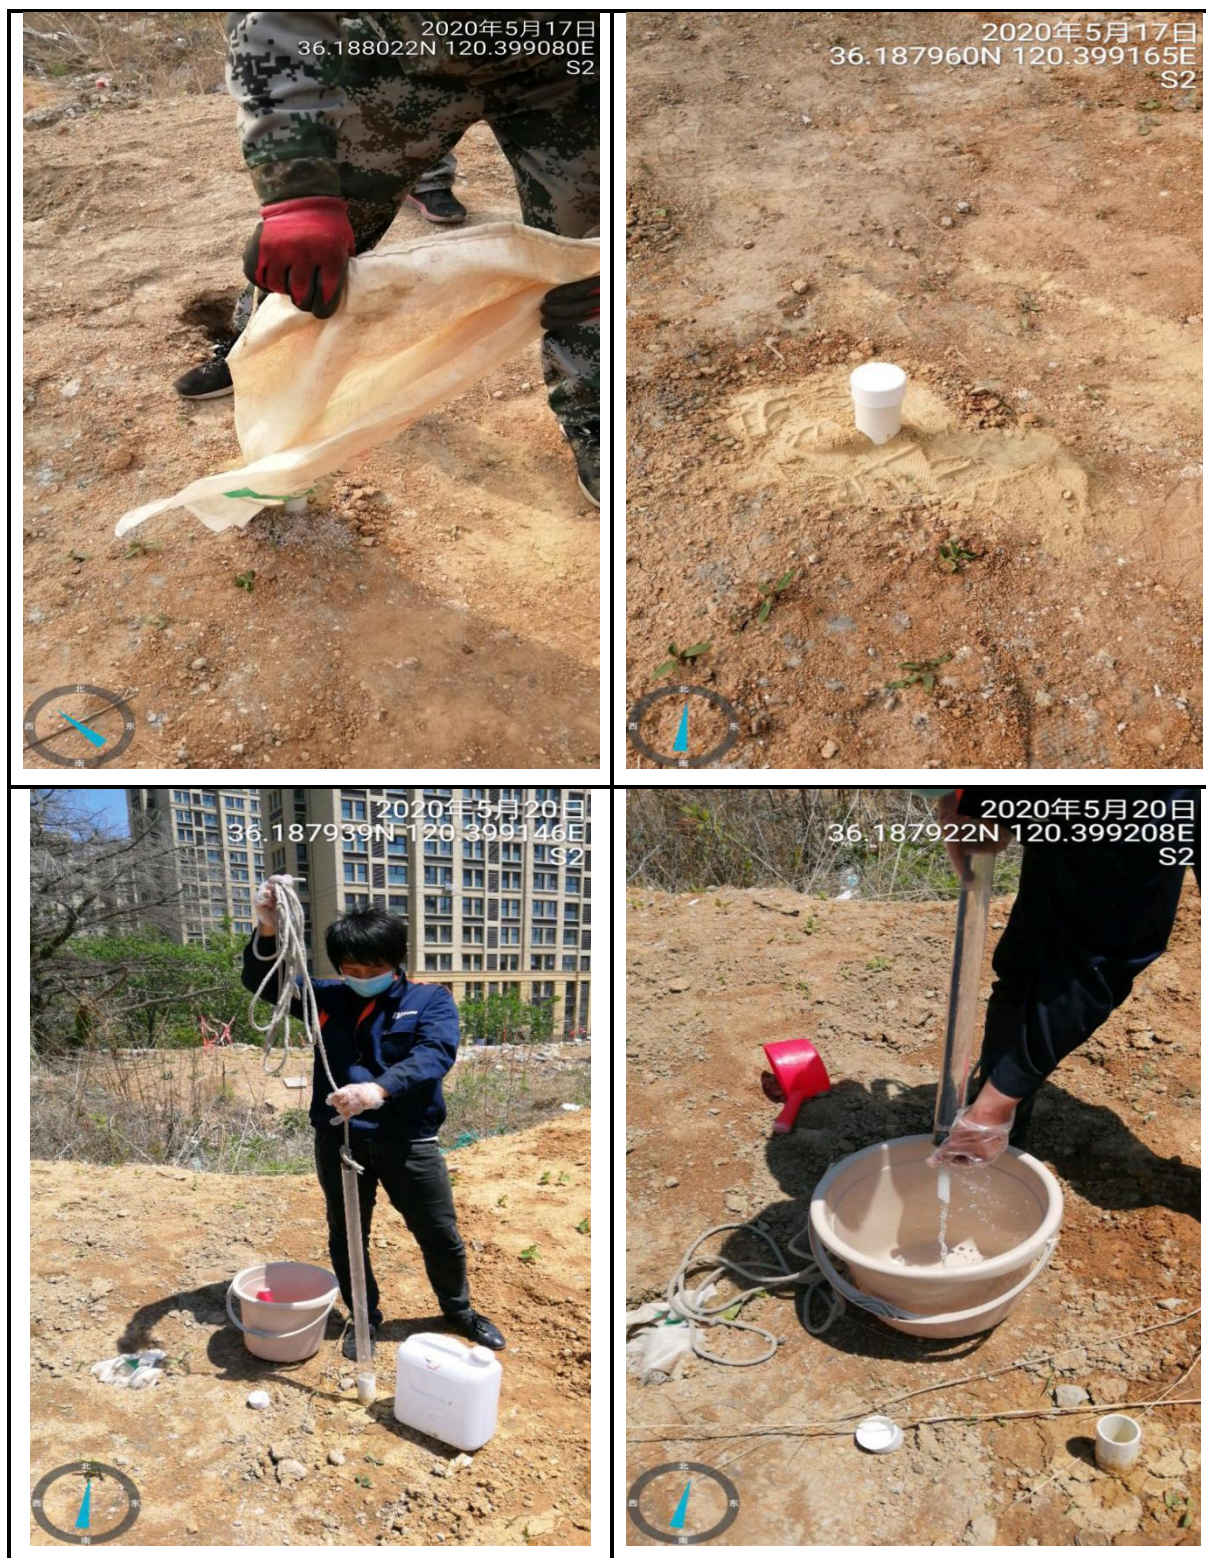
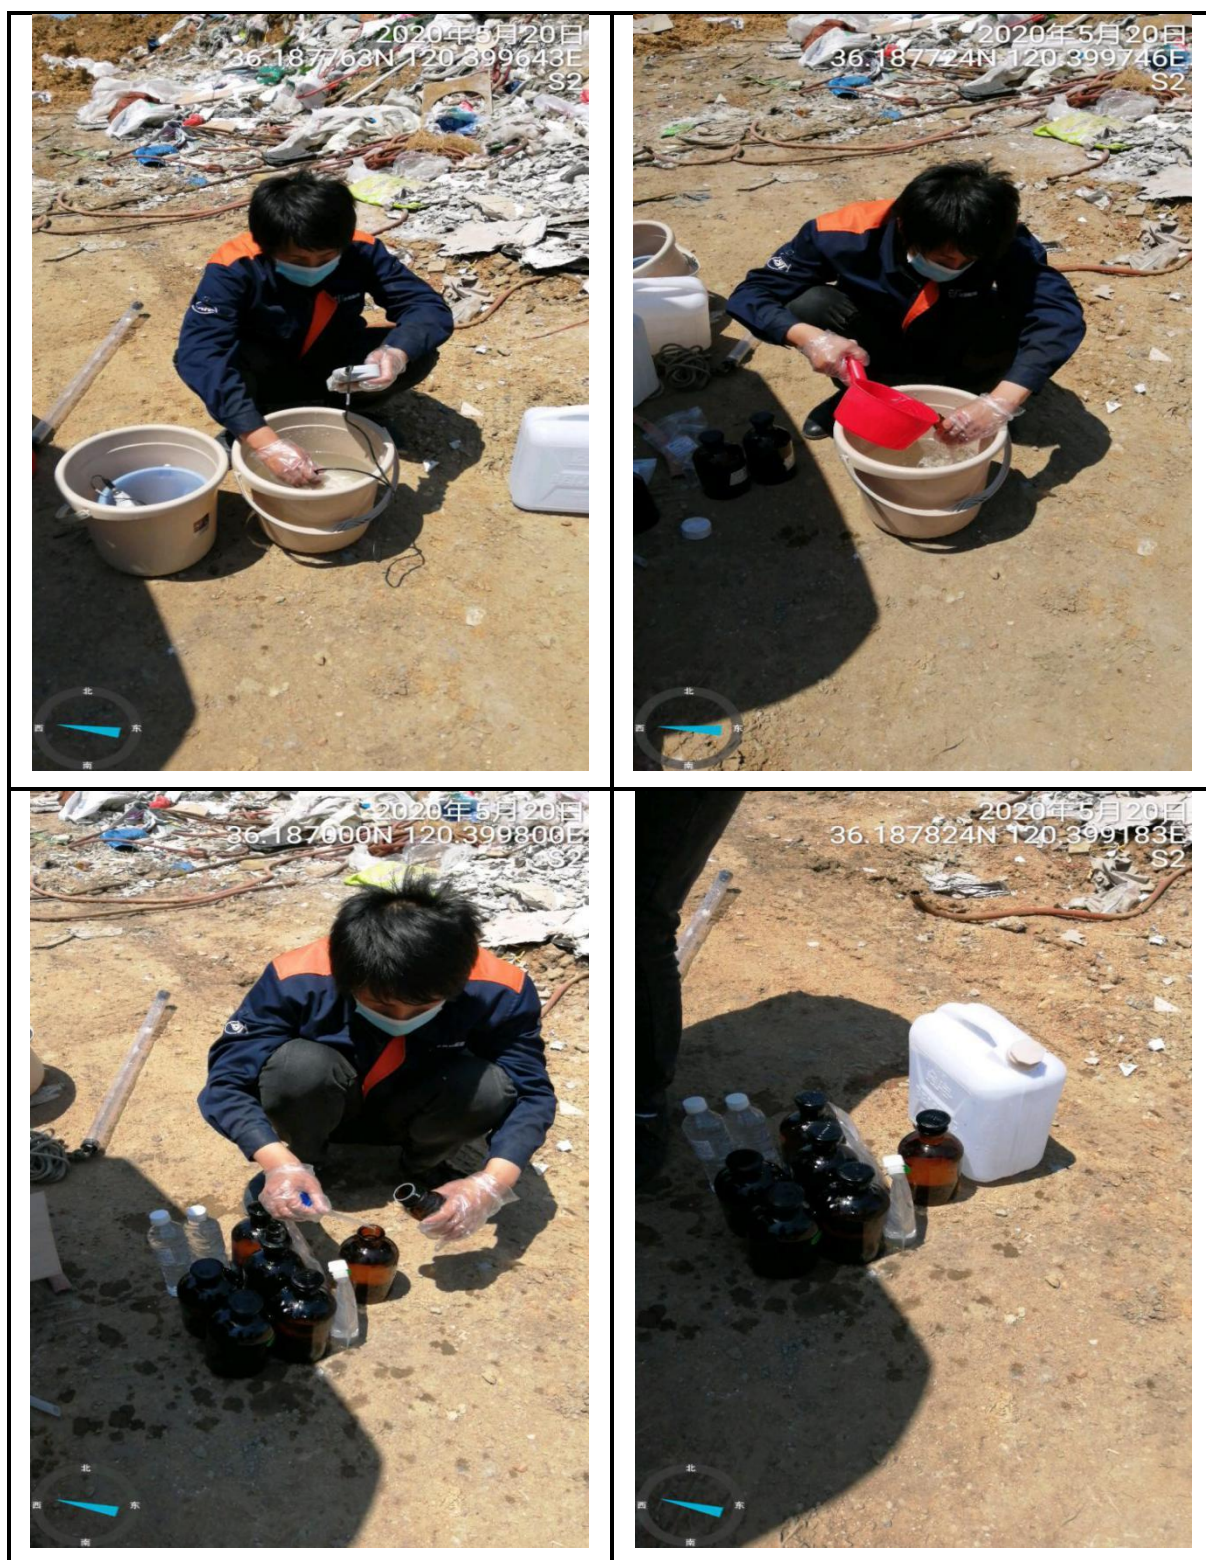
图 5.3-4 地下水洗井和采样照片

监测井洗井如图 5.3-4 所示，地下水建井现场记录见图 5.3-5。
